## RELATÓRIO FOTOGRÁFICO

**CONTRATAÇÃO DE EMPRESA ESPECIALIZADA PARA EXECUÇÃO DA CONSTRUÇÃO DE PONTE EM ESTRUTURA MISTA DE AÇO E CONCRETO ARMADO, COM VÃO DE 31,00 M E LARGURA DE 6,00 M, SOBRE O RIO MISERICÓRDIA, NA RUA 34, S/N, MUNICÍPIO DE IBIÁ/MG, INCLUINDO A DEMOLIÇÃO DA PONTE EXISTENTE, FORNECIMENTO DE MATERIAL, MÃO DE OBRA, EQUIPAMENTOS E DEMAIS SERVIÇOS**

Objeto: Construção de ponte em estrutura mista de aço e concreto armado, com substituição da ponte existente.

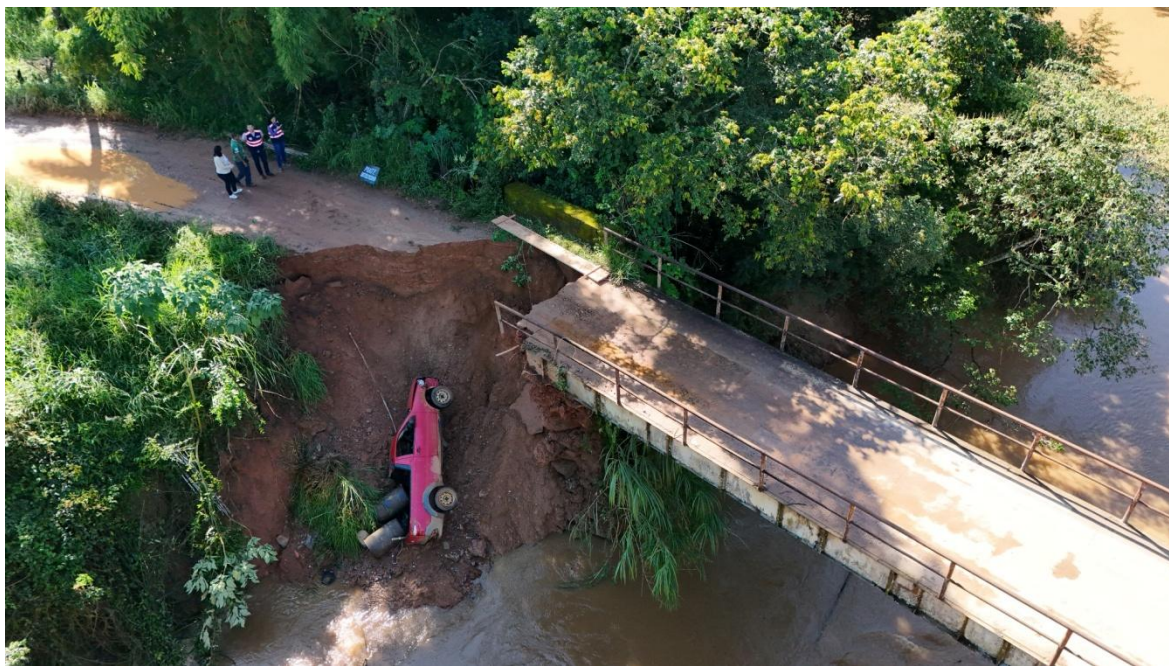
**FOTO 01 – Vista aérea da ponte existente e do trecho de acesso comprometido, evidenciando o cedimento da cabeceira e a erosão junto ao encontro.**

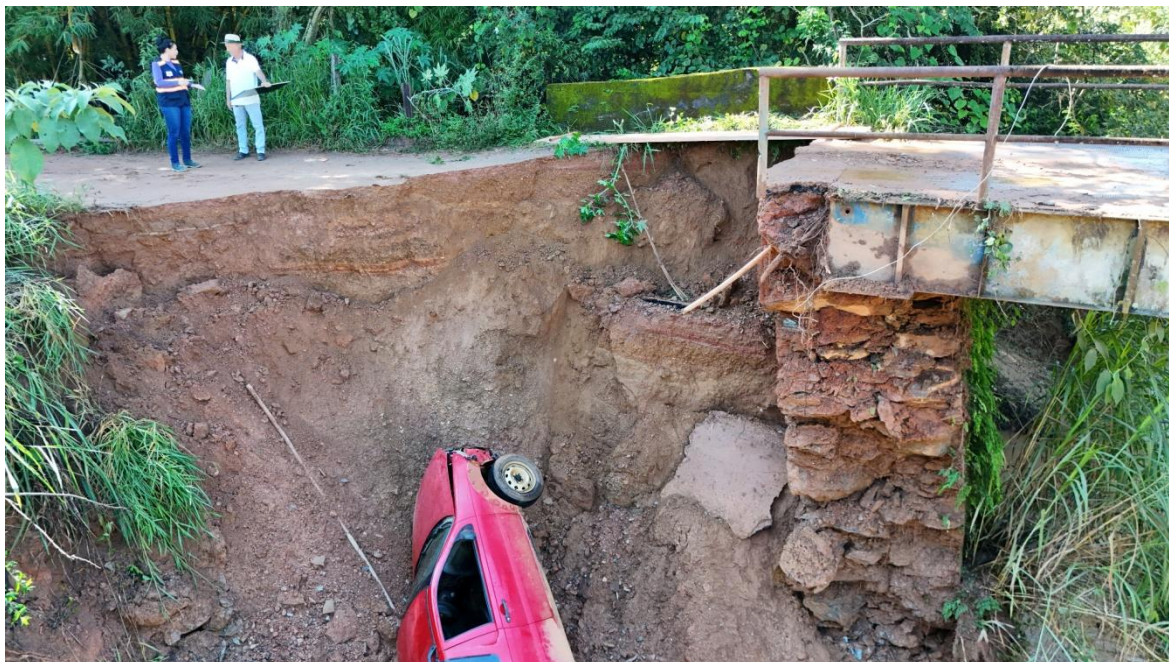
**FOTO 02 – Vista do encontro da ponte existente, com erosão do aterro, exposição do terreno e comprometimento da região de acesso.**

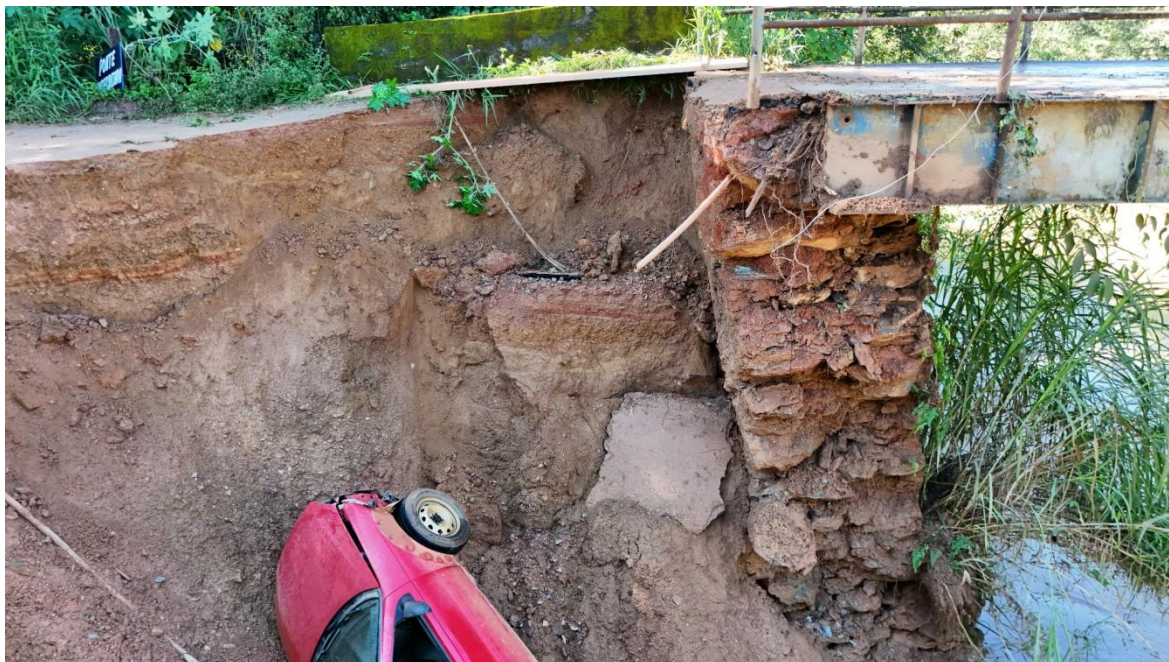
**FOTO 03 – Detalhe da erosão e da deterioração dos elementos junto ao encontro da ponte, com perda de material e exposição da estrutura.**

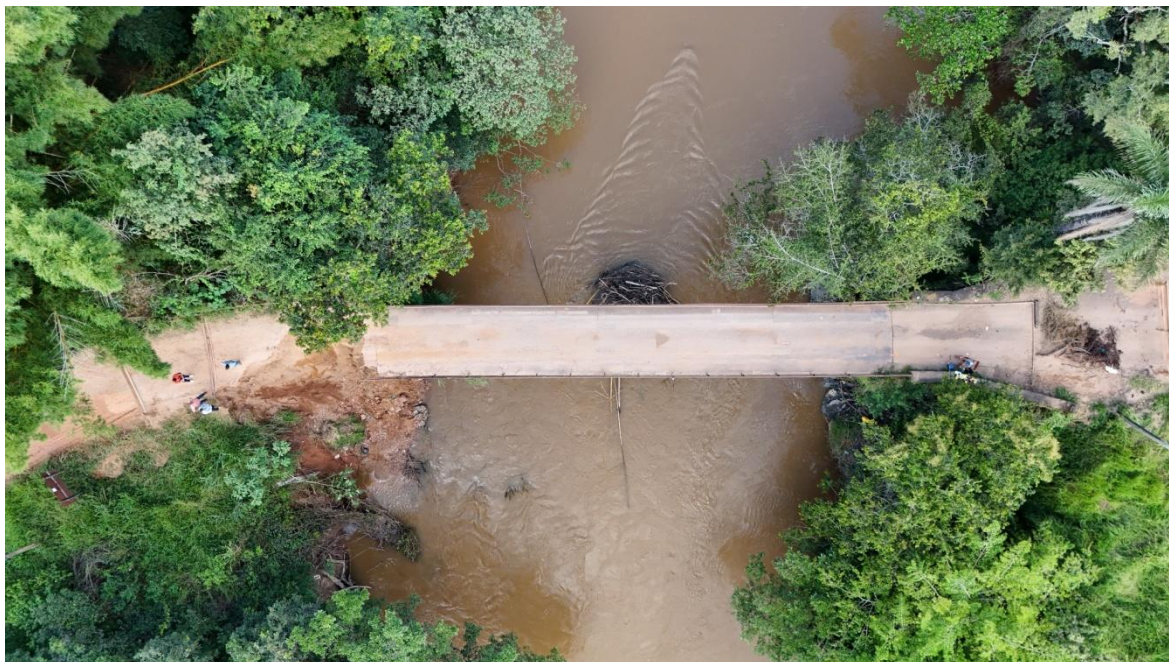
**FOTO 04 – Vista superior da ponte existente sobre o Rio Misericórdia, mostrando a extensão da travessia e as condições do entorno.**

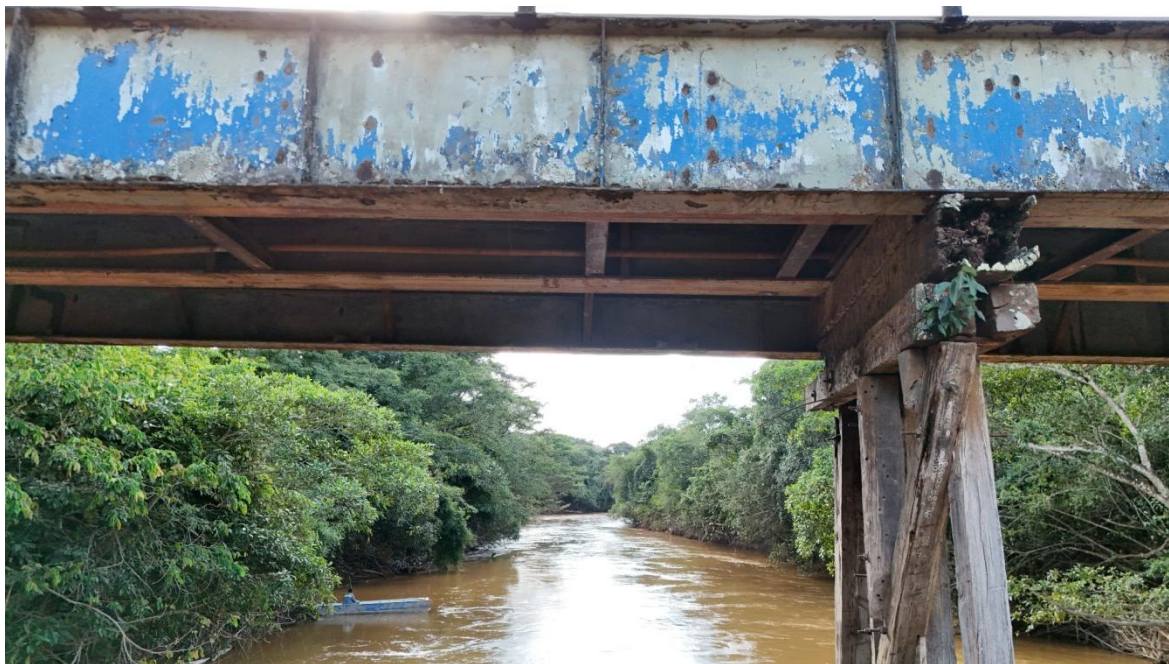
**FOTO 05 – Vista inferior da ponte existente, evidenciando elementos metálicos e sinais aparentes de deterioração/corrosão da estrutura.**

Os elementos metálicos existentes deverão ser objeto de avaliação técnica quanto às suas condições de integridade e possibilidade de reaproveitamento. Aqueles que apresentarem condições adequadas poderão ser desmontados de forma controlada e destinados ao reaproveitamento em outras obras de infraestrutura do Município.

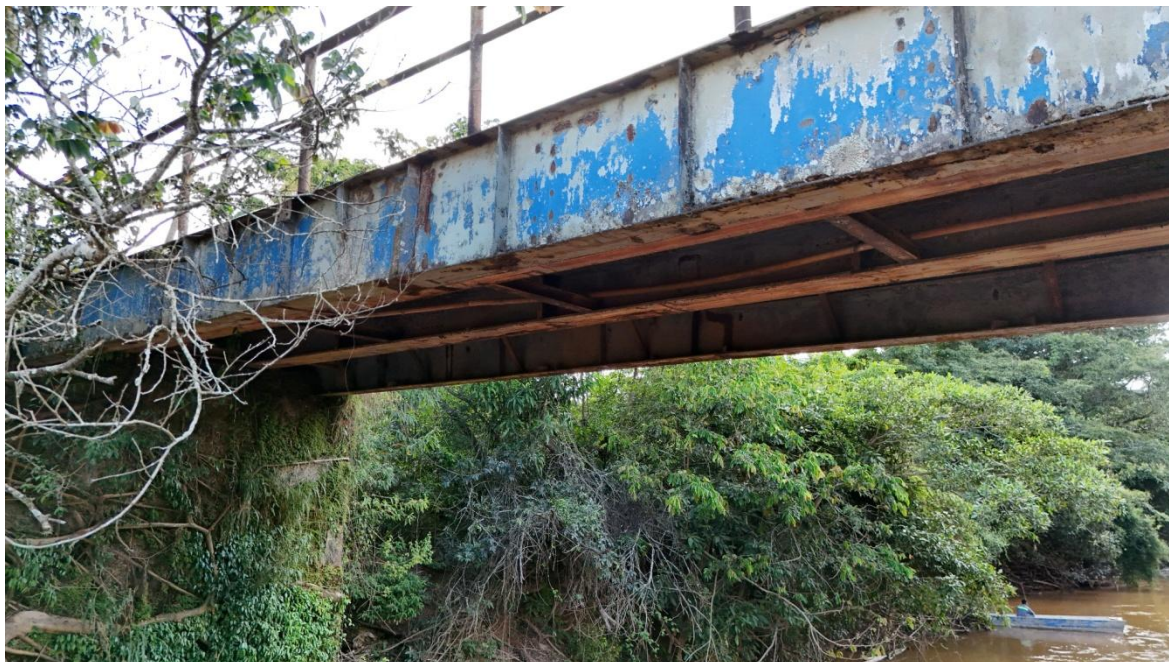
**FOTO 06 – Vista lateral/inferior da estrutura existente, registrando a condição aparente dos elementos metálicos e do sistema de apoio.**
