## **MEMORIAL DESCRITIVO**

Obra: **Serviços de Manutenção da Unidade de saúde Agda Borges – Município de Ibiá/MG**  
Proponente: **Prefeitura Municipal de Ibiá**

O presente memorial tem por objetivo descrever as obras e serviços necessários para execução dos serviços de manutenção da Unidade de saúde Agda Borges no Município de Ibiá/MG.

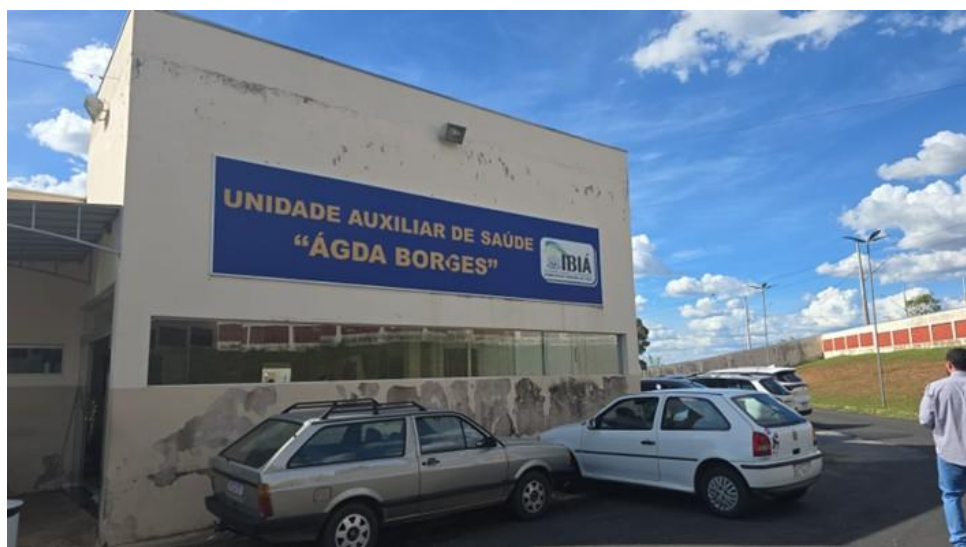
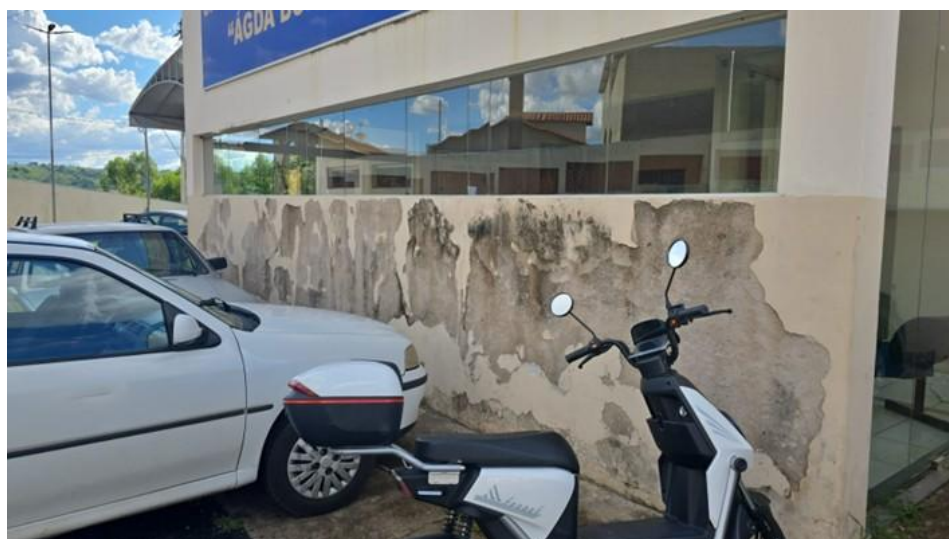
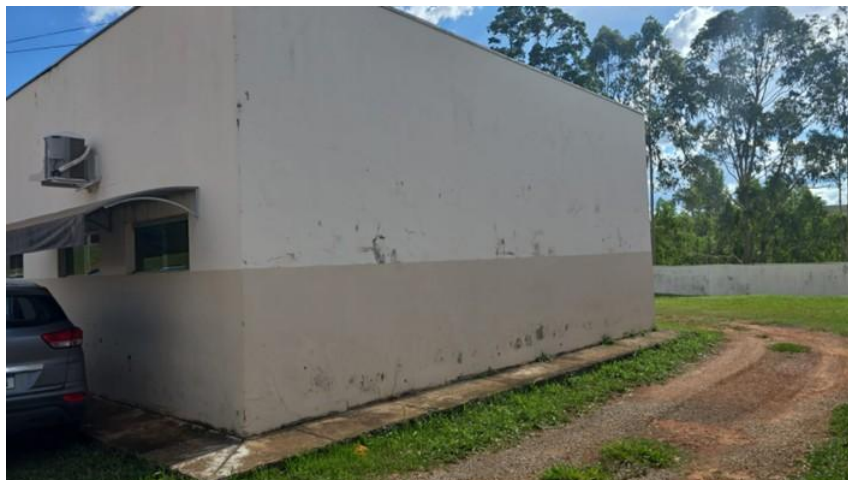
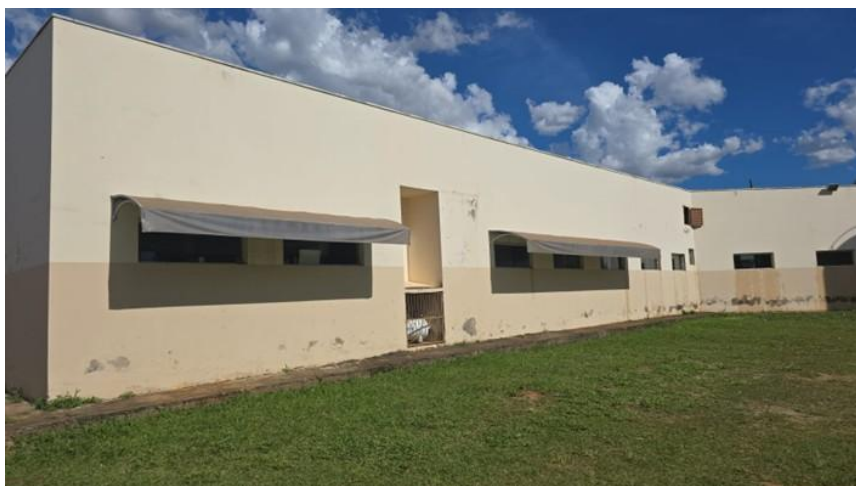
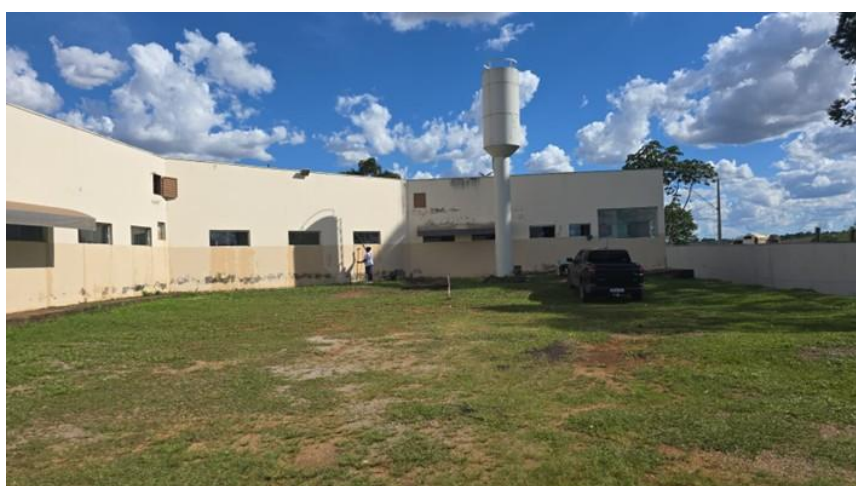
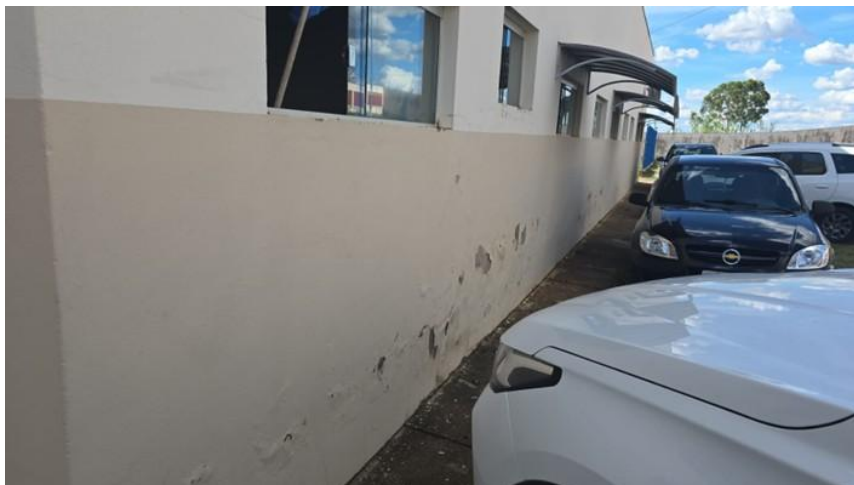
- Infiltração

- Infiltração pela base

Mitigação: consiste no reparo da infiltração e na adequação a parede, realização de limpeza e pintura em sua face de acabamento.

Mitigação: Consiste no reparo da infiltração e adequação da parede, com limpeza e pintura da superfície. Será feita demolição e recomposição do acabamento da parede na região da infiltração com aplicação de impermeabilizante, a reconstrução da parede deve ser com reboco e emboço, e pintura conforme a arquitetura do local.

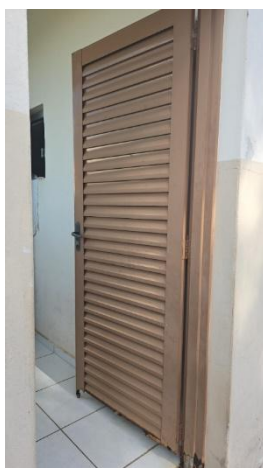
Figura 7: Depósito externo

- Corrosão Porta de ferro 80x210cm

Mitigação: Necessário trocar a porta e portal.

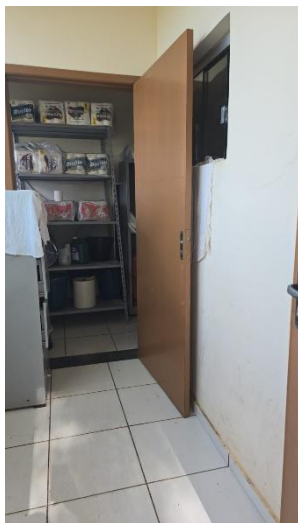
Figura 8: Depósito externo

- Porta madeira 80x210cm sem maçaneta
- Mitigação: Necessário trocar a porta e portal.

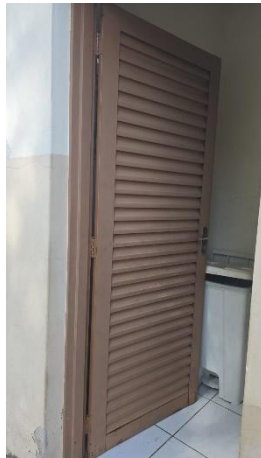
Figura 10: Depósito externo 02

- Substituição Porta de ferro 80x210cm
- Mitigação: Necessário trocar a porta e portal.

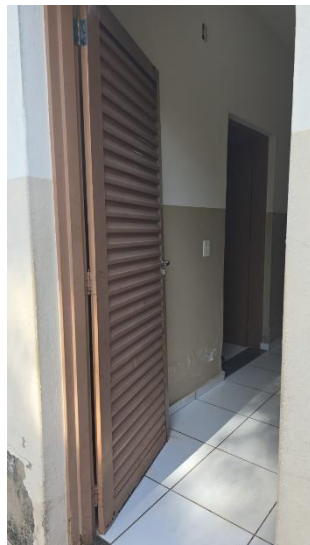
Figura 11: Entrada lateral

- Substituição Porta de ferro 80x210cm
- Mitigação: Necessário trocar a porta e portal.

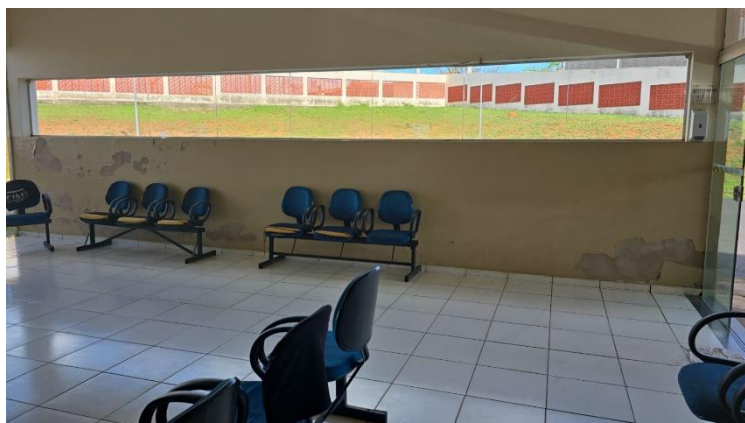
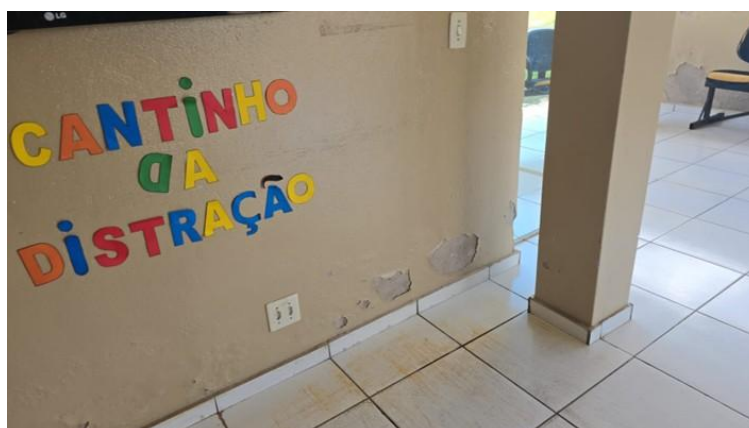
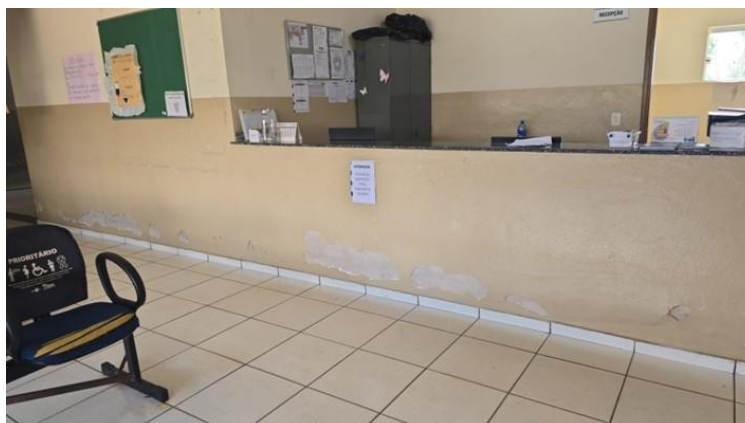
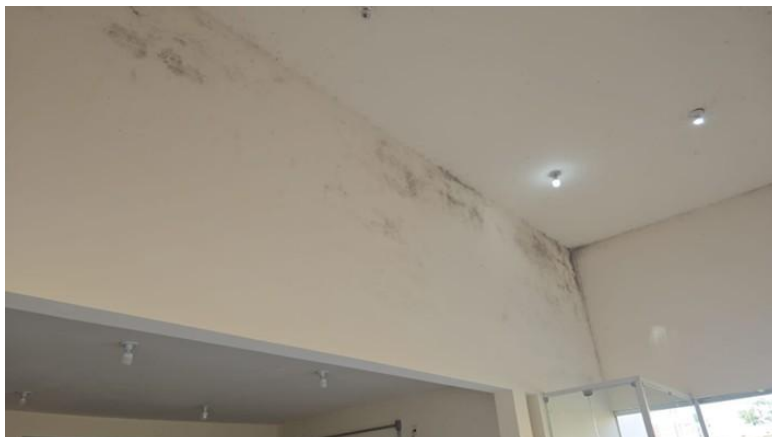
- **Infiltração**

- **Infiltração pela base**

- **Infiltração telhado**

- **Iluminação queimada**

Mitigação: consiste no reparo da infiltração e na adequação a parede, realização de limpeza e pintura em sua face de acabamento.

Mitigação: Consiste no reparo da infiltração e adequação da parede, com limpeza e pintura da superfície. Será feita demolição e recomposição do acabamento da parede na região da infiltração com aplicação de impermeabilizante, a reconstrução da parede deve ser com reboco e emboço, e pintura conforme a arquitetura do local.

Mitigação: consiste no reparo da goteira e adequação da parede, seguido de secagem da umidade, limpeza e pintura da superfície.

Mitigação: Consiste na substituição da lâmpada queimada por unidade LED equivalente, de alta eficiência energética e durabilidade, garantindo a restauração da iluminância original, em conformidade com normas técnicas de segurança e desempenho aplicáveis.

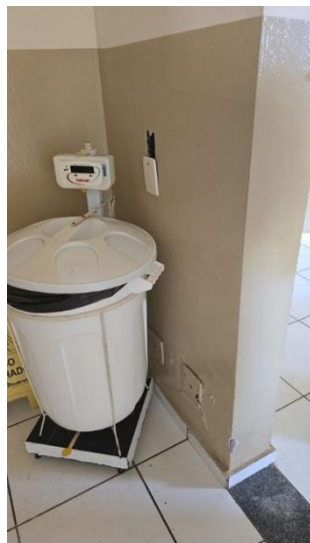
Figura 16: Recepção

- Adequação elétrica geral

Mitigação: consiste na troca das tomadas de uso geral (TUG), todas suas peças que se fazem necessário na instalação.

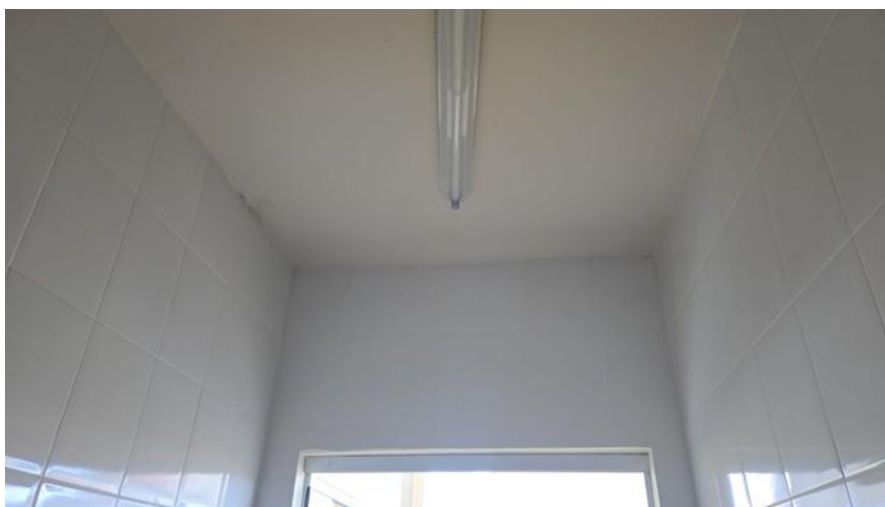
Figura 17: Banheiro masculino recepção

- Infiltração telhado

Mitigação: consiste no reparo da goteira seguido de secagem da umidade, limpeza e pintura da superfície.

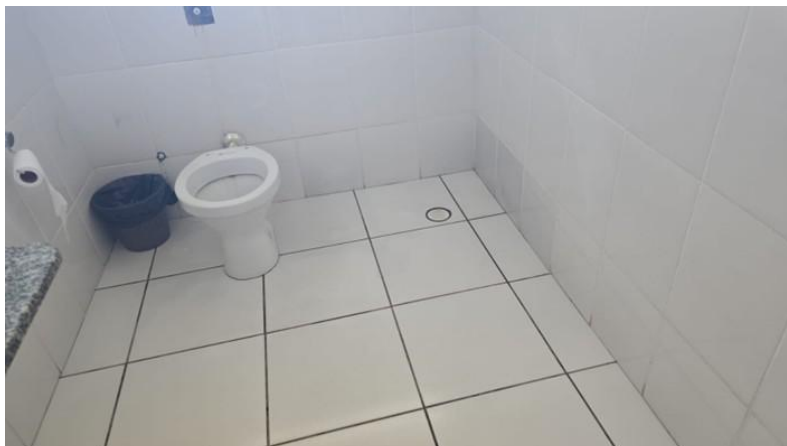
Figura 18: Banheiro masculino recepção

- Tampa descarga

Mitigação: Instalar nova tampa para válvula de descarga.

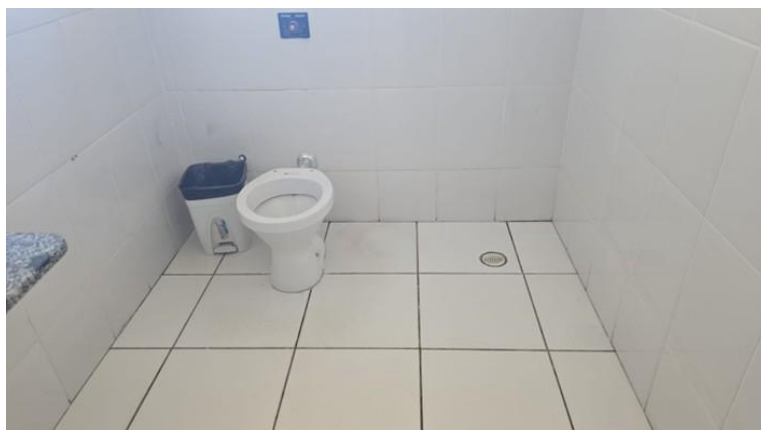
Figura 20: Banheiro feminino recepção

- Tampa descarga

Mitigação: Instalar nova tampa para válvula de descarga.

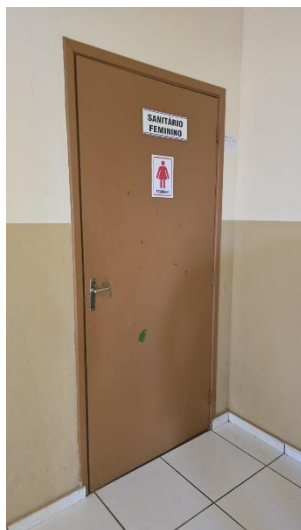
Figura 21: Banheiro feminino recepção

- Troca de Porta madeira 80x210cm

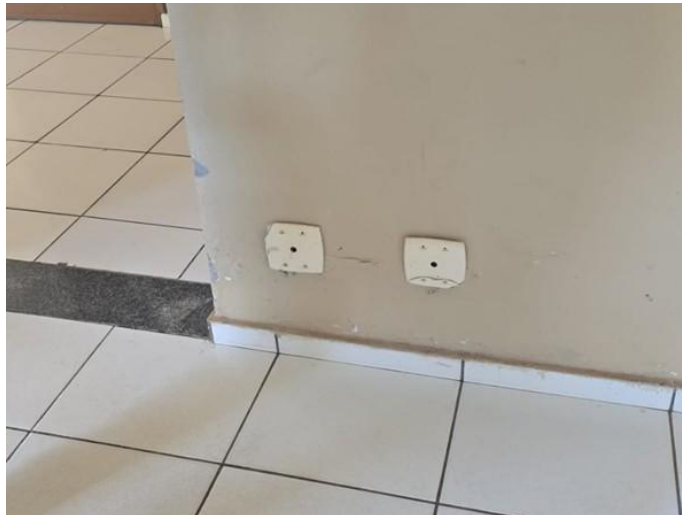
Figura 22: Corredor recepção

- Adequação elétrica geral

Mitigação: consiste na troca das tomadas de uso geral (TUG), todas suas peças que se fazem necessário na instalação.

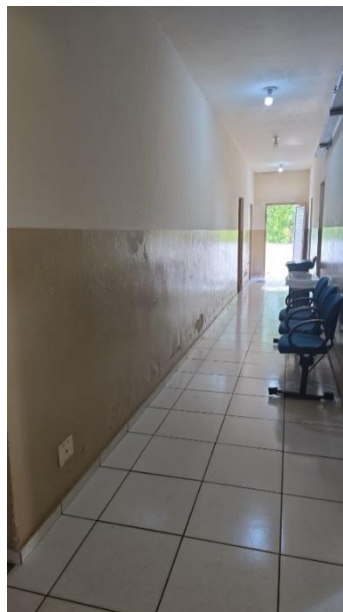
Figura 23: Corredor recepção

- Infiltração

- Infiltração pela base

Mitigação: consiste no reparo da infiltração e na adequação a parede, realização de limpeza e pintura em sua face de acabamento.

Mitigação: Consiste no reparo da infiltração e adequação da parede, com limpeza e pintura da superfície. Será feita demolição e recomposição do acabamento da parede na região da infiltração com aplicação de impermeabilizante, a reconstrução da parede deve ser com reboco e emboço, e pintura conforme a arquitetura do local.

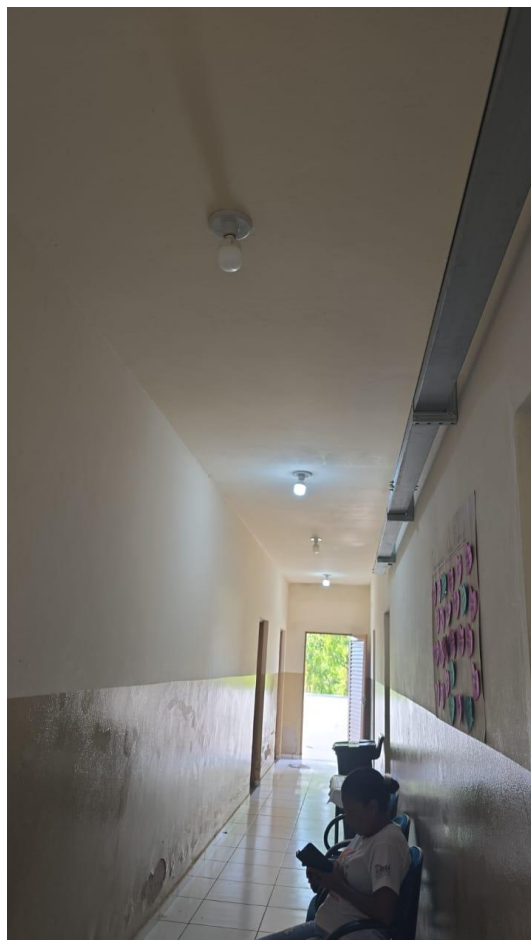
Figura 24: Corredor recepção

- Iluminação queimada

Mitigação: Consiste na substituição da lâmpada queimada por unidade LED equivalente, de alta eficiência energética e durabilidade, garantindo a restauração da iluminância original, em conformidade com normas técnicas de segurança e desempenho aplicáveis.

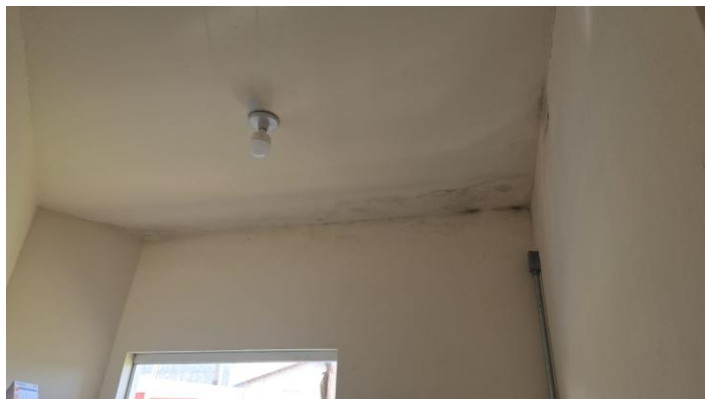
Figura 25: Sala triagem

- Infiltração telhado

- Iluminação queimada

Mitigação: consiste no reparo da goteira e adequação da parede, seguido de secagem da umidade, limpeza e pintura da superfície.

Mitigação: Consiste na substituição da lâmpada queimada por unidade LED equivalente, de alta eficiência energética e durabilidade, garantindo a restauração da iluminância original, em conformidade com normas técnicas de segurança e desempenho aplicáveis.

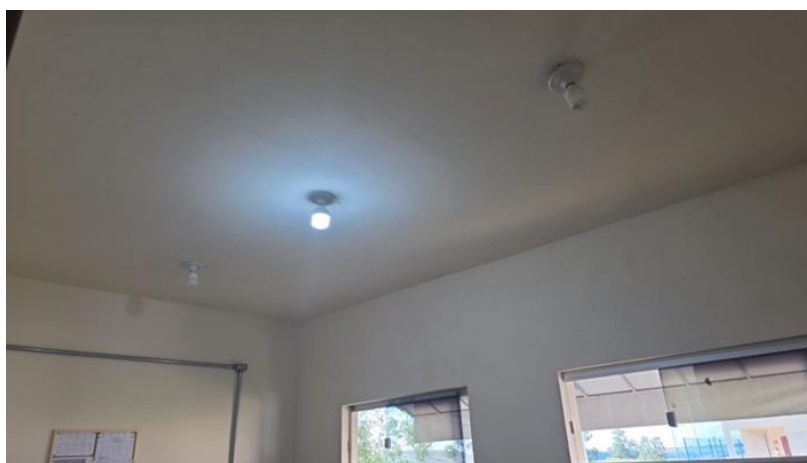
Figura 26: Sala agente saúde

- Infiltração telhado

- Iluminação queimada

Mitigação: consiste no reparo da goteira e adequação do teto, seguido de secagem da umidade, limpeza e pintura da superfície.

Mitigação: Consiste na substituição da lâmpada queimada por unidade LED equivalente, de alta eficiência energética e durabilidade, garantindo a restauração da iluminância original, em conformidade com normas técnicas de segurança e desempenho aplicáveis.

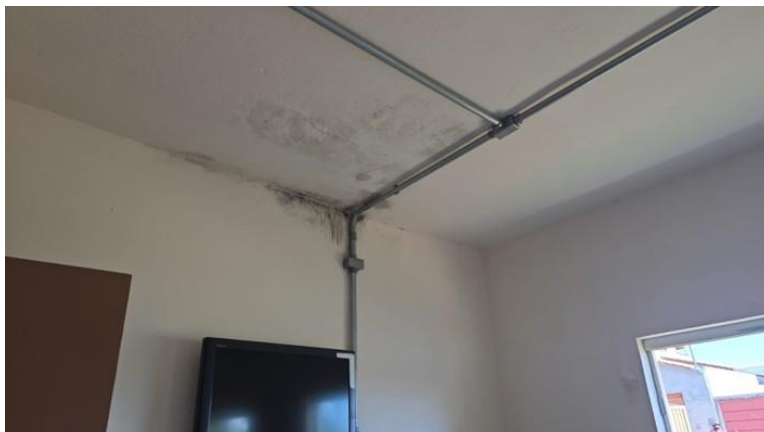
Figura 27: Sala agente saúde 02

- Infiltração telhado

Mitigação: consiste no reparo da goteira e adequação da parede, seguido de secagem da umidade, limpeza e pintura da superfície.

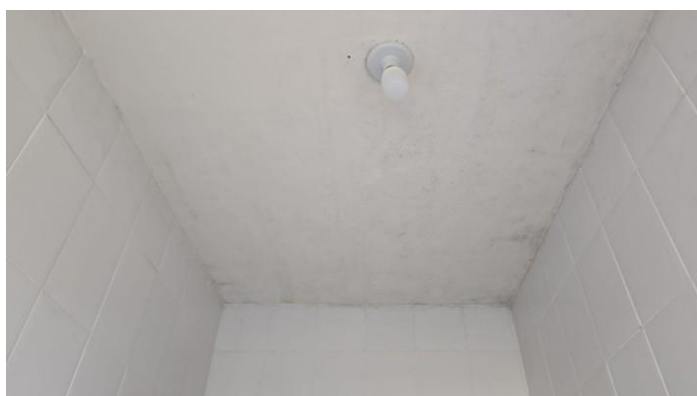
Figura 28: Copa

- Infiltração telhado

- Iluminação queimada

Mitigação: consiste no reparo da goteira e adequação da parede, seguido de secagem da umidade, limpeza e pintura da superfície

Mitigação: Consiste na substituição da lâmpada queimada por unidade LED equivalente, de alta eficiência energética e durabilidade, garantindo a restauração da iluminância original, em conformidade com normas técnicas de segurança e desempenho aplicáveis.

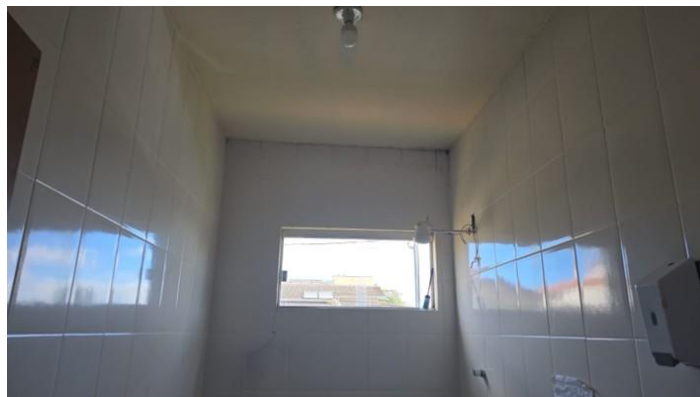
Figura 29: Banheiro masculino corredor

- Infiltração telhado

Mitigação: consiste no reparo da goteira e adequação do teto, seguido de secagem da umidade, limpeza e pintura da superfície.

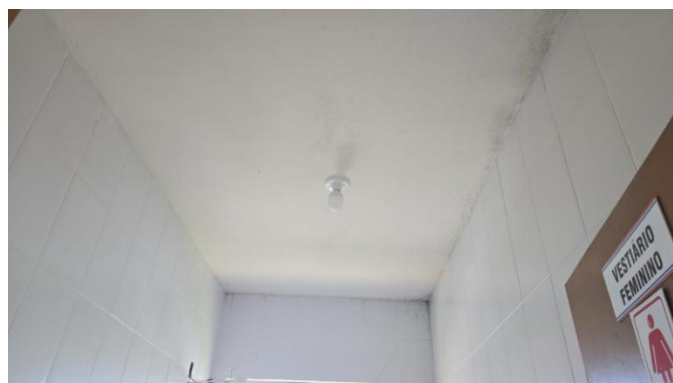
Figura 31: Banheiro feminino corredor

- Infiltração telhado

Mitigação: consiste no reparo da goteira e adequação do teto, seguido de secagem da umidade, limpeza e pintura da superfície.

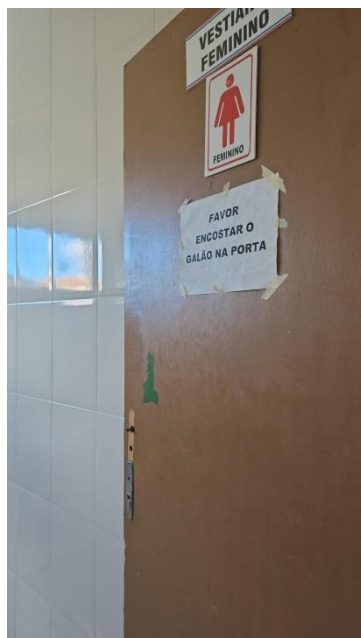
Figura 32: Banheiro feminino corredor

- Porta madeira 80x210cm sem maçaneta

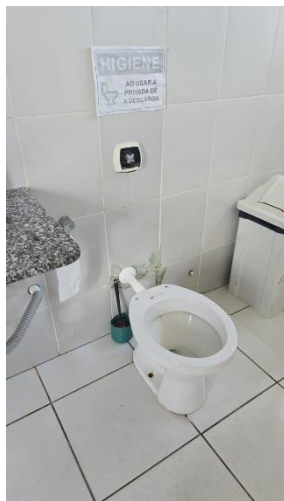
Figura 33: Banheiro feminino corredor

- Instalação de Tampa descarga

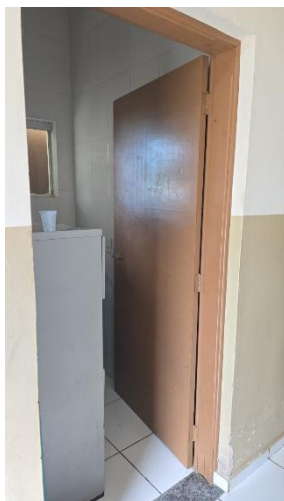
Figura 35: Sala limpeza corredor

- Adequação portal

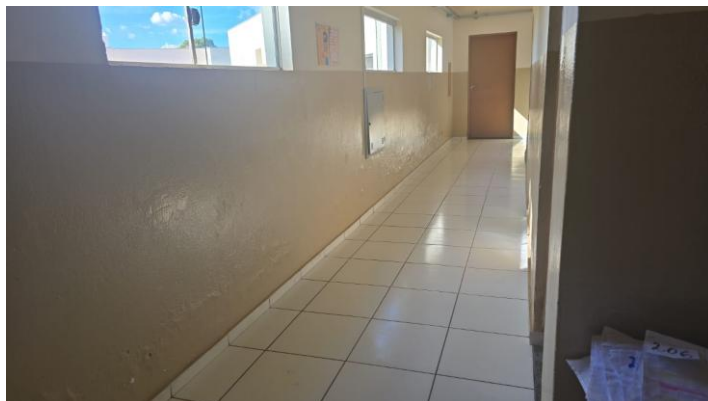
Figura 36: Corredor interno

- Infiltração pela base

Mitigação: Consiste no reparo da infiltração e adequação da parede, com limpeza e pintura da superfície.

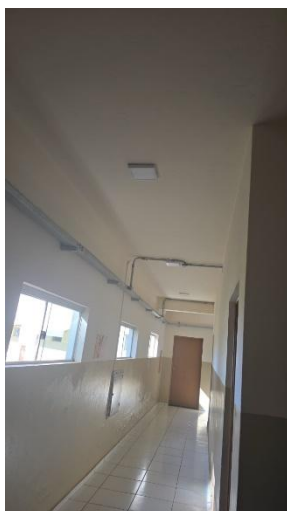
Figura 37: Corredor interno

- Iluminação queimada

Mitigação: Consiste na substituição da lâmpada queimada por unidade LED equivalente, de alta eficiência energética e durabilidade, garantindo a restauração da iluminância original, em conformidade com normas técnicas de segurança e desempenho aplicáveis.

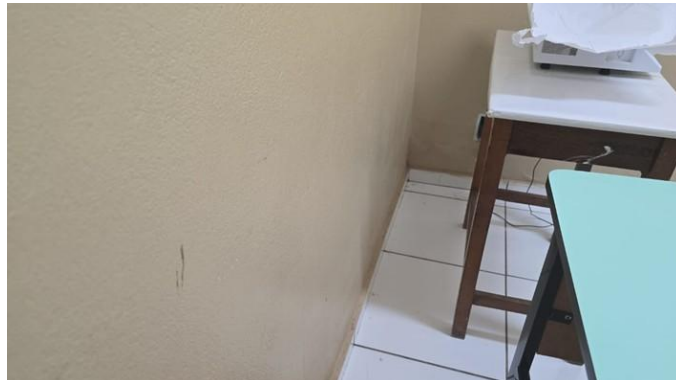
Figura 38: Sala infantil

- Infiltração pela base

Mitigação: Consiste no reparo da infiltração e adequação da parede, com limpeza e pintura da superfície. Será feita demolição e recomposição do acabamento da parede na região da infiltração com aplicação de impermeabilizante, a reconstrução da parede deve ser com reboco e emboço, e pintura conforme a arquitetura do local.

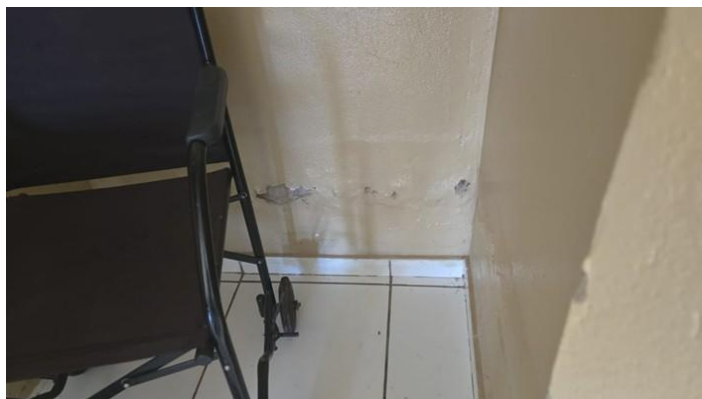
Figura 39: Sala servidor

- Infiltração pela base

Mitigação: Consiste no reparo da infiltração e adequação da parede, com limpeza e pintura da superfície. Será feita demolição e recomposição do acabamento da parede na região da infiltração com aplicação de impermeabilizante, a reconstrução da parede deve ser com reboco e emboço, e pintura conforme a arquitetura do local.

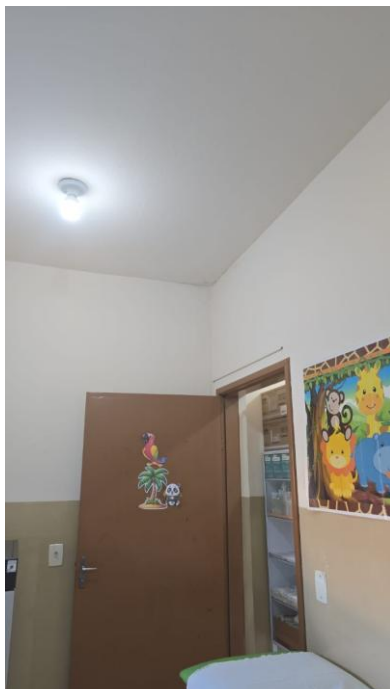
Figura 40: Sala vacina

- Infiltração pelo teto

Mitigação: consiste no reparo da goteira e adequação do teto, seguido de secagem da umidade, limpeza e pintura da superfície.

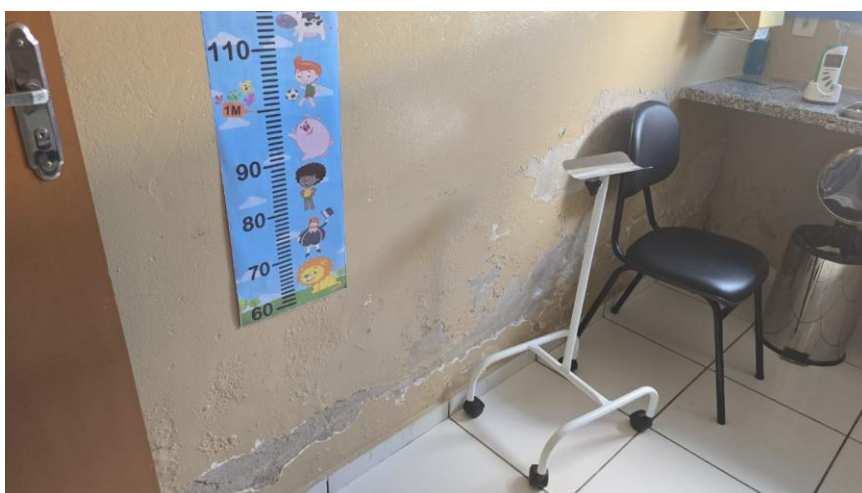
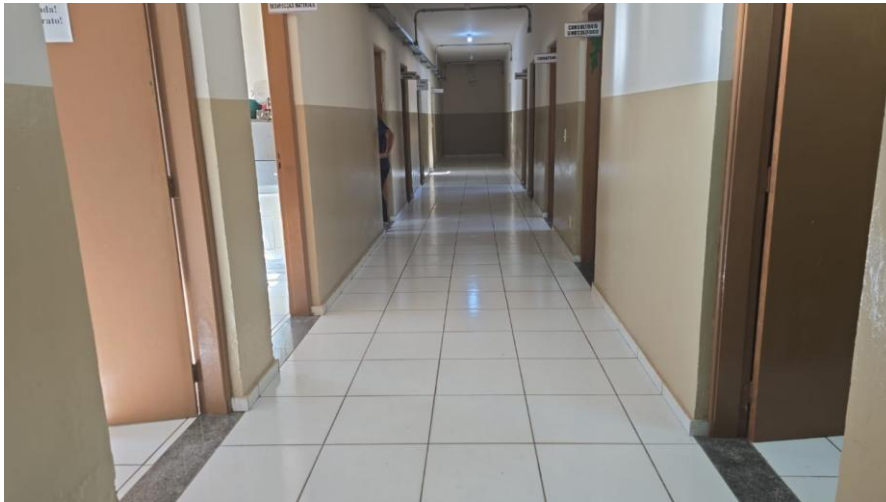
- Infiltração pela base

Mitigação: Consiste no reparo da infiltração e adequação da parede, com limpeza e pintura da superfície. Será feita demolição e recomposição do acabamento da parede na região da infiltração com aplicação de impermeabilizante, a reconstrução da parede deve ser com reboco e emboço, e pintura conforme a arquitetura do local.

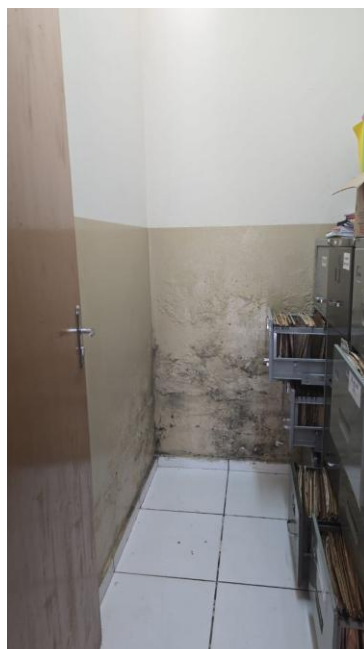
Figura 43: Sala arquivo corredor 03

- Infiltração pela base

Mitigação: Consiste no reparo da infiltração e adequação da parede, com limpeza e pintura da superfície. Será feita demolição e recomposição do acabamento da parede na região da infiltração com aplicação de impermeabilizante, a reconstrução da parede deve ser com reboco e emboço, e pintura conforme a arquitetura do local.

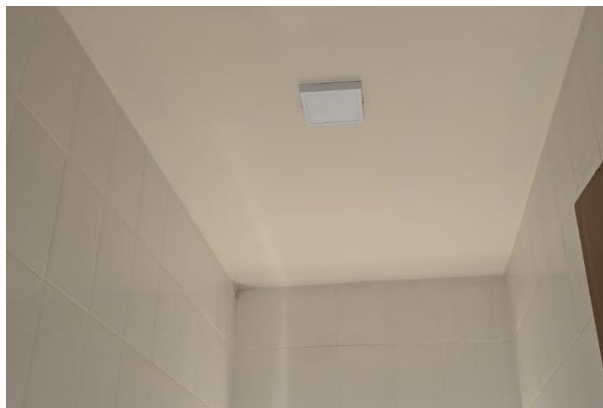
Figura 44: Sala esterilização corredor 03

- Infiltração telhado

- Iluminação queimada

Mitigação: consiste no reparo da goteira e adequação da parede, seguido de secagem da umidade, limpeza e pintura da superfície.

Mitigação: consiste na substituição da iluminação atual por lâmpadas novas, de preferência LED, que oferecem maior claridade e eficiência, garantindo a iluminação adequada dos ambientes.

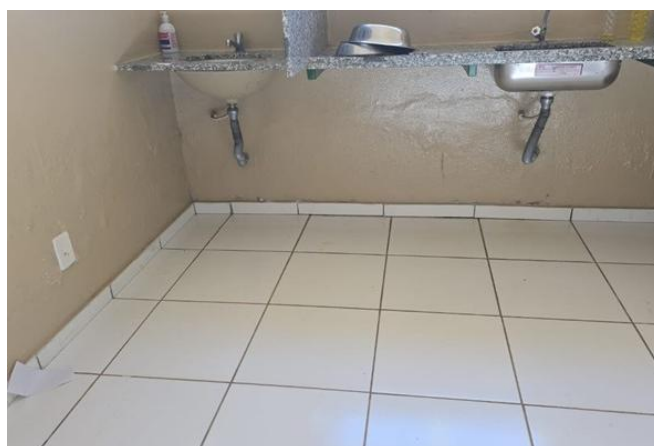
Figura 45: Sala lavagem e desinfecção materiais corredor 03

- Infiltração pela base

Mitigação: Consiste no reparo da infiltração e adequação da parede, com limpeza e pintura da superfície. Será feita demolição e recomposição do acabamento da parede na região da infiltração com aplicação de impermeabilizante, a reconstrução da parede deve ser com reboco e emboço, e pintura conforme a arquitetura do local.

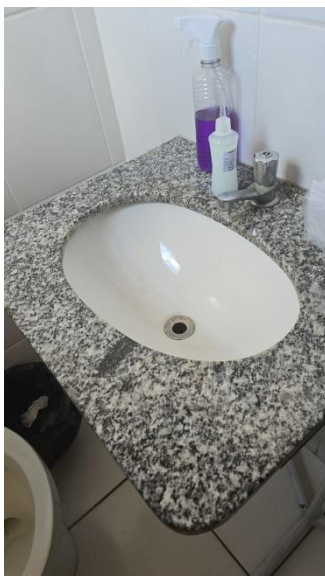
Figura 46: Banheiro sala ginecológica corredor 03

- Torneira danificada

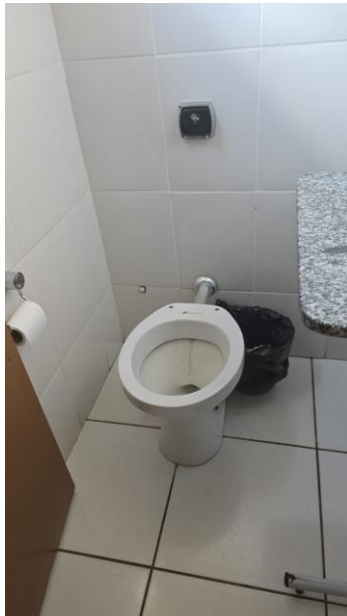
Figura 47: Banheiro sala ginecológica corredor 03

- Descarga danificada

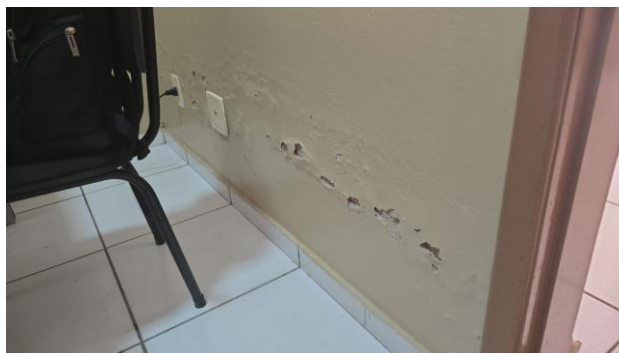
Figura 48: Sala ginecológica corredor 03

- Infiltração pela base

Mitigação: Consiste no reparo da infiltração e adequação da parede, com limpeza e pintura da superfície. Será feita demolição e recomposição do acabamento da parede na região da infiltração com aplicação de impermeabilizante, a reconstrução da parede deve ser com reboco e emboço, e pintura conforme a arquitetura do local.

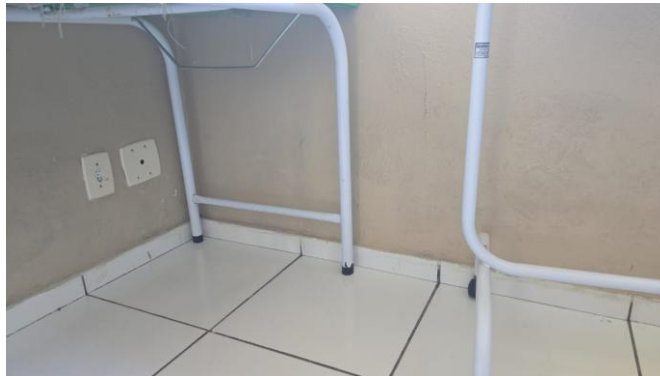
Figura 49: Sala curativo corredor 03

- Infiltração pela base

Mitigação: Consiste no reparo da infiltração e adequação da parede, com limpeza e pintura da superfície. Será feita demolição e recomposição do acabamento da parede na região da infiltração com aplicação de impermeabilizante, a reconstrução da parede deve ser com reboco e emboço, e pintura conforme a arquitetura do local.

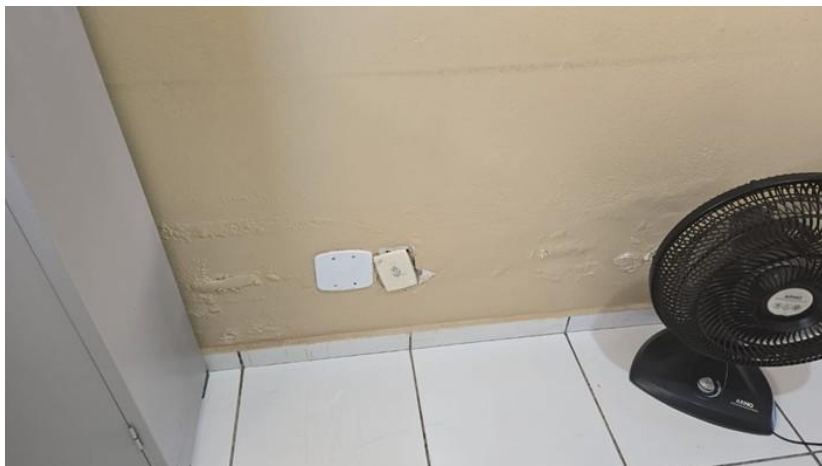
Fiura50: Sala enfermagem corredor 03

- Infiltração pela base

- Adequação elétrica

Mitigação: Consiste no reparo da infiltração e adequação da parede, com limpeza e pintura da superfície. Será feita demolição e recomposição do acabamento da parede na região da infiltração com aplicação de impermeabilizante, a reconstrução da parede deve ser com reboco e emboço, e pintura conforme a arquitetura do local.

Mitigação: consiste na troca das tomadas de uso geral (TUG), todas suas peças que se fazem necessário na instalação.

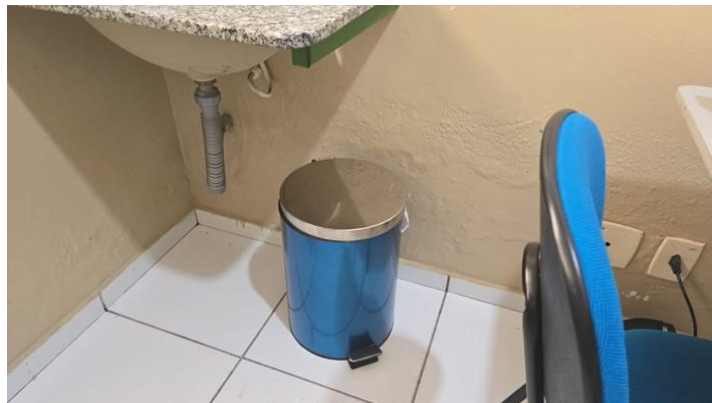
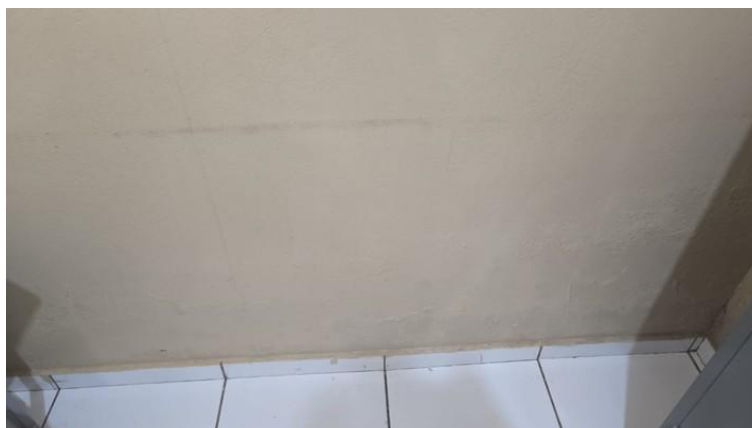
- Infiltração pela base

Mitigação: Consiste no reparo da infiltração e adequação da parede, com limpeza e pintura da superfície. Será feita demolição e recomposição do acabamento da parede na região da infiltração com aplicação de impermeabilizante, a reconstrução da parede deve ser com reboco e emboço, e pintura conforme a arquitetura do local.

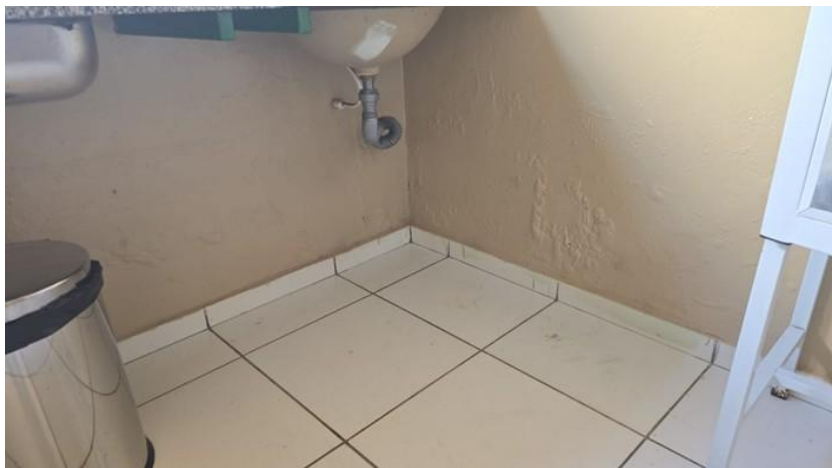
Figura 53: Sala observação corredor 03

- Infiltração pela base

Mitigação: Consiste no reparo da infiltração e adequação da parede, com limpeza e pintura da superfície. Será feita demolição e recomposição do acabamento da parede na região da infiltração com aplicação de impermeabilizante, a reconstrução da parede deve ser com reboco e emboço, e pintura conforme a arquitetura do local.

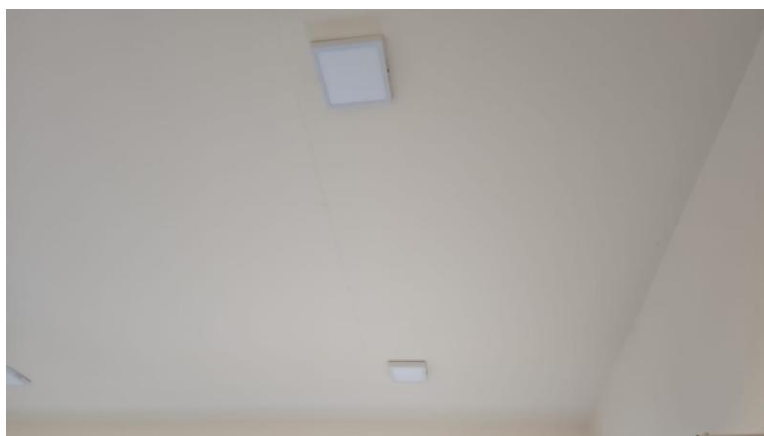
Figura 54: Sala observação corredor 03

- Iluminação queimada

Mitigação: Consiste na substituição da luminária/lâmpada queimada por unidade LED equivalente, de alta eficiência energética e durabilidade, garantindo a restauração da iluminação original, em conformidade com normas técnicas de segurança e desempenho aplicáveis.

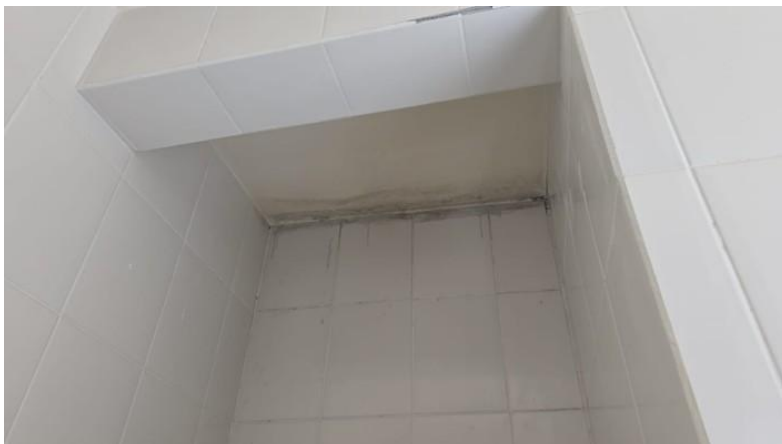
Figura 55: Sala escovário corredor 03

- Infiltração telhado

Mitigação: consiste no reparo da goteira e adequação da parede, seguido de secagem da umidade, limpeza e pintura da superfície.

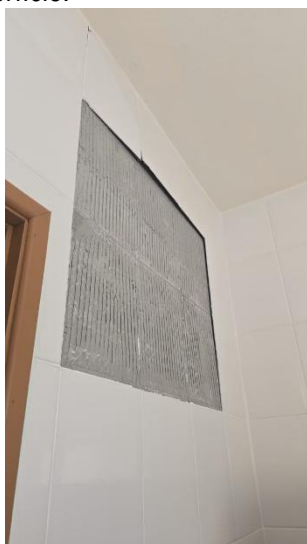
Figura 56: Sala escovário corredor 03

- troca de piso

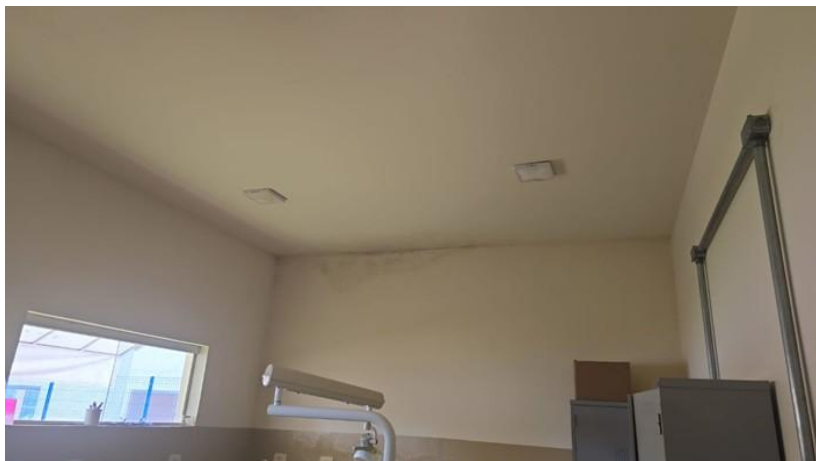
Figura 57: Consultório odontológico corredor 03

- Infiltração telhado e parede

- Iluminação queimada

Mitigação: consiste no reparo da goteira e adequação da parede, seguido de secagem da umidade, limpeza e pintura da superfície.

Mitigação: Consiste na substituição da luminária/lâmpada queimada por unidade LED equivalente, de alta eficiência energética e durabilidade, garantindo a restauração da iluminância original, em conformidade com normas técnicas de segurança e desempenho aplicáveis.

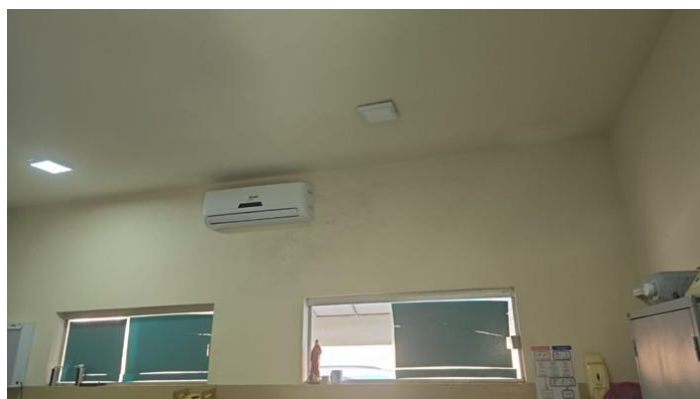
Figura 58: Consultório odontológico 02 corredor 03

- Infiltração parede

- Iluminação queimada

Mitigação: consiste no reparo da goteira e adequação da parede, seguido de secagem da umidade, limpeza e pintura da superfície.

Mitigação: Consiste na substituição da luminária/lâmpada queimada por unidade LED equivalente, de alta eficiência energética e durabilidade, garantindo a restauração da iluminância original, em conformidade com normas técnicas de segurança e desempenho aplicáveis.

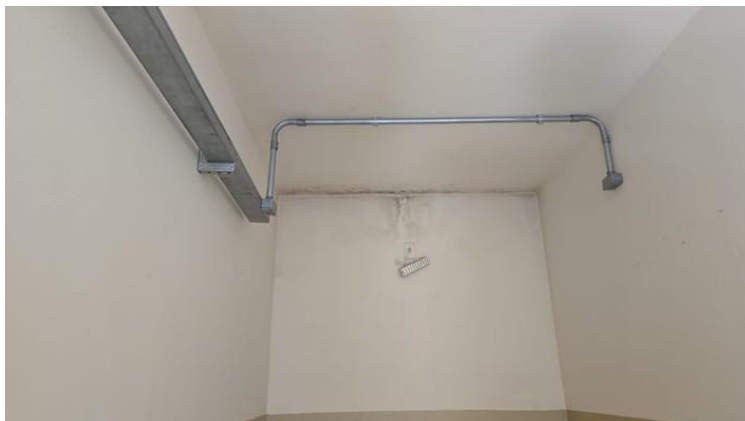
Figura 59: Corredor 03

- Infiltração parede

Mitigação: consiste no reparo da goteira e adequação da parede, seguido de secagem da umidade, limpeza e pintura da superfície.

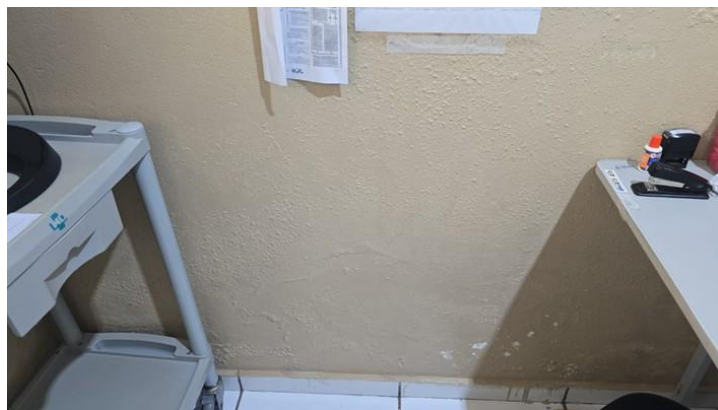
Figura 60: Consultório médico 03 corredor 03

- Infiltração pela base

Mitigação: Consiste no reparo da infiltração e adequação da parede, com limpeza e pintura da superfície. Será feita demolição e recomposição do acabamento da parede na região da infiltração com aplicação de impermeabilizante, a reconstrução da parede deve ser com reboco e emboço, e pintura conforme a arquitetura do local.

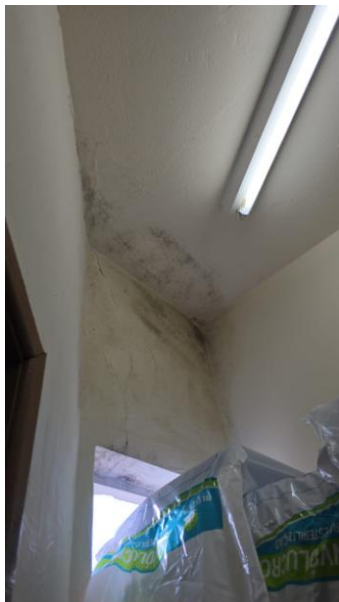
Figura 61: Almojarifado corredor interno

- **Infiltração telhado**

Mitigação: consiste no reparo da goteira e adequação da parede, seguido de secagem da umidade, limpeza e pintura da superfície.
