# MEMORIAL DESCRITIVO

## SERVIÇOS DE MANUTENÇÃO DA UNIDADE DE SAÚDE DR. JOSÉ OLÍMPIO DIAS- MUNICÍPIO DE IBIÁ/MG

Obra: **Serviços de Manutenção da Unidade de Saúde Dr. José Olímpio Dias – Município de Ibiá/MG**

Proponente: **Prefeitura Municipal de Ibiá**

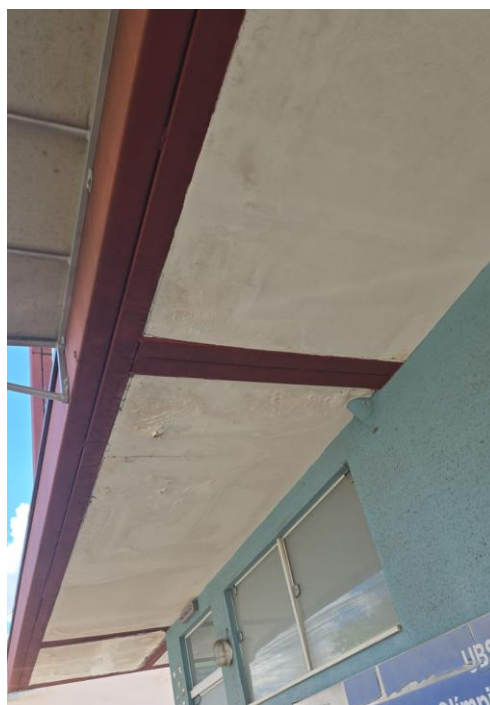
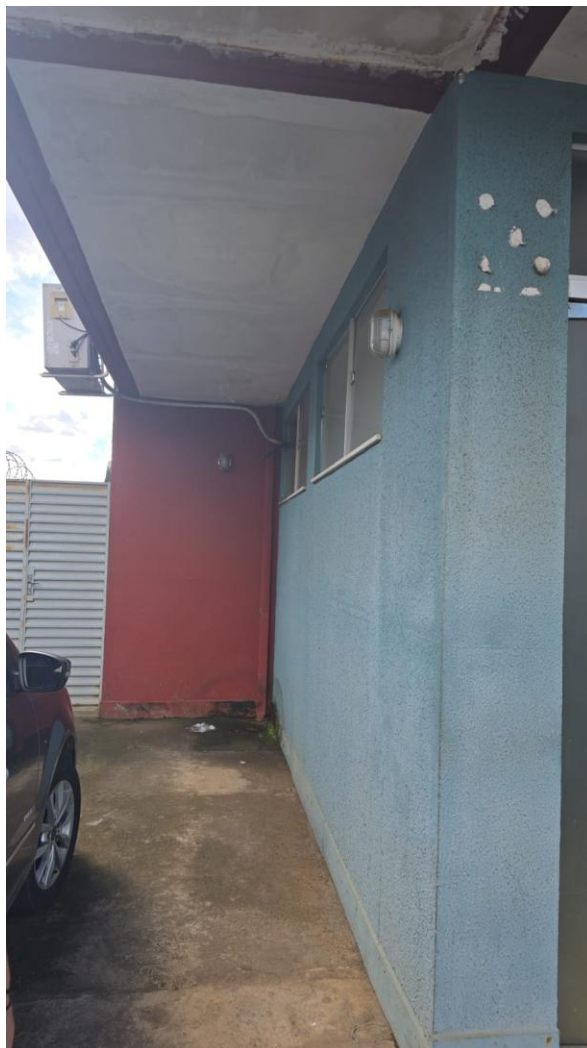
Figura 2: Área externa

Figura 3: Área externa

- **Infiltração telhado**

**Mitigação:** Consiste na execução dos serviços de reparo da cobertura e dos elementos responsáveis pela estanqueidade do telhado, compreendendo a correção dos pontos de entrada de água, reparo ou substituição dos componentes da cobertura que apresentem danos, correção das calhas e condutores pluviais e recomposição das áreas afetadas pela umidade. Após a eliminação da origem da infiltração, deverá ser realizada a secagem da superfície, remoção dos revestimentos deteriorados, recomposição do substrato e execução da pintura de acabamento.

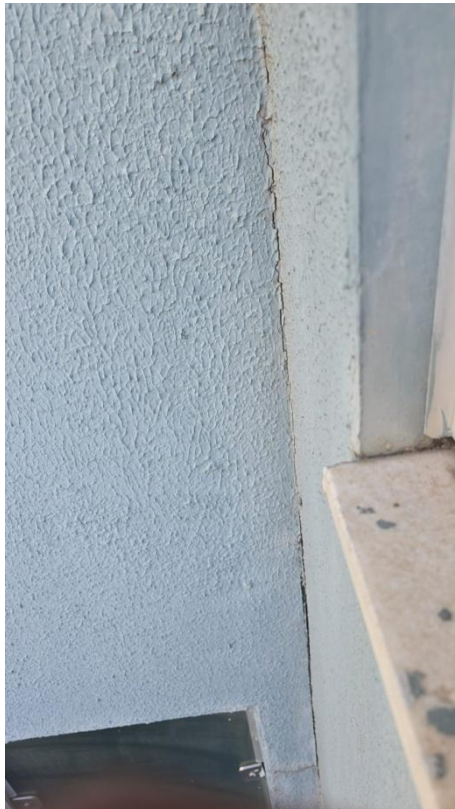
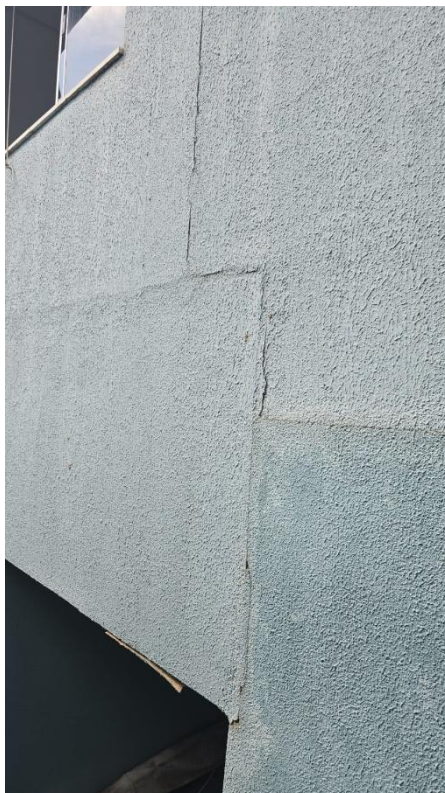
Figura 4: Área externa

Figura 5: Área externa

- Trincas e fissuras

Mitigação: Consiste no tratamento das trincas e fissuras superficiais existentes nos revestimentos, mediante abertura e limpeza das fissuras, aplicação de selante ou material de preenchimento compatível com o substrato, regularização da superfície e recomposição do revestimento. Após a cura do material aplicado, deverá ser realizada a preparação da superfície e pintura da área tratada, garantindo o acabamento e a estanqueidade do revestimento.

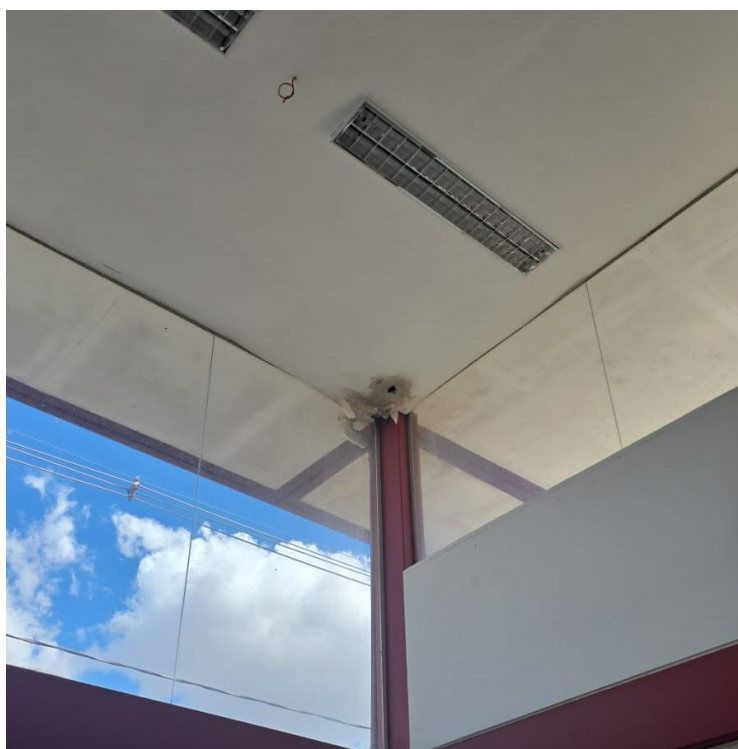
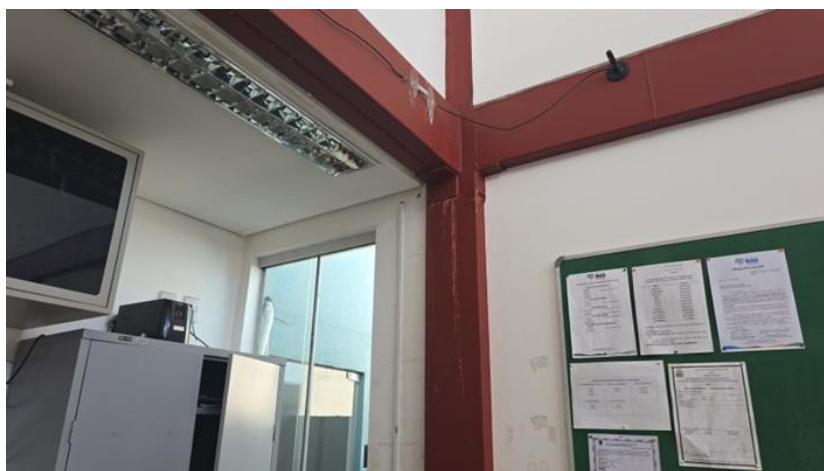
Figura 6: Recepção

Figura 7: Recepção

- Infiltração telhado e infiltração pelas vigas

Mitigação: Consiste na execução do reparo dos pontos de infiltração identificados na cobertura e nos elementos estruturais afetados, com correção dos pontos de entrada de água, reparo dos componentes da cobertura e execução da vedação necessária. Após a eliminação da infiltração, deverá ser realizada a secagem das superfícies, remoção dos revestimentos deteriorados, recomposição das áreas danificadas e pintura de acabamento.

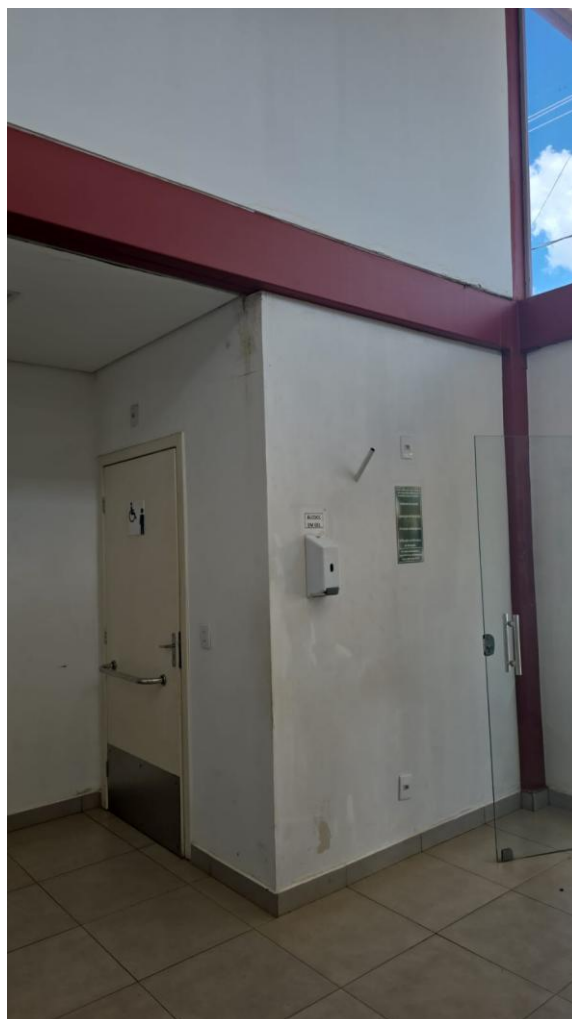
Figura 8: Recepção

- Infiltração telhado

- Pintura

Mitigação: Consiste no reparo dos pontos de infiltração existentes na cobertura, com execução dos serviços necessários à recomposição da estanqueidade do sistema de cobertura. Após a eliminação da entrada de água, deverá ser realizada a remoção das partes do forro de gesso danificadas pela umidade, recomposição do forro, tratamento das superfícies afetadas, aplicação de fundo preparador e pintura de acabamento.

Mitigação: Consiste na remoção das partes da pintura deterioradas pela ação da umidade, preparação e limpeza do substrato, correção das imperfeições superficiais, aplicação de fundo preparador e execução de pintura de acabamento em duas demãos, utilizando tinta adequada ao ambiente e compatível com o revestimento existente.

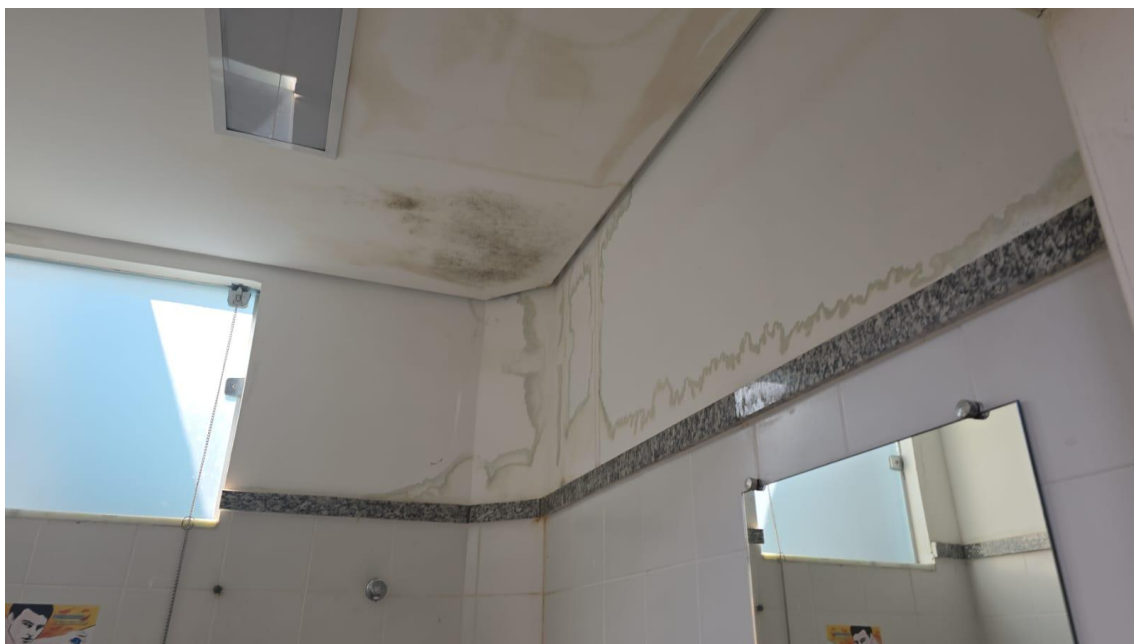
Figura 9: Banheiro Feminino Recepção

- Infiltração telhado

- Pintura

- Mofo pela infiltração

Mitigação: Consiste no reparo dos pontos de infiltração existentes na cobertura, com execução dos serviços necessários à recomposição da estanqueidade do sistema de cobertura. Após a eliminação da entrada de água, deverá ser realizada a remoção das partes do forro de gesso danificadas pela umidade, recomposição do forro, tratamento das superfícies afetadas, aplicação de fundo preparador e pintura de acabamento.

Mitigação: Consiste na remoção das partes da pintura deterioradas pela ação da umidade, preparação e limpeza do substrato, correção das imperfeições superficiais, aplicação de fundo preparador e execução de pintura de acabamento em duas demãos, utilizando tinta adequada ao ambiente e compatível com o revestimento existente.

Mitigação: Consiste na limpeza e remoção do mofo existente nas superfícies afetadas, mediante escovação e aplicação de produto fungicida adequado ao substrato. Após a limpeza, a superfície deverá permanecer em condições adequadas de secagem, sendo posteriormente aplicado tratamento antimoho, fundo preparador e pintura de acabamento, garantindo a adequada recuperação da superfície.

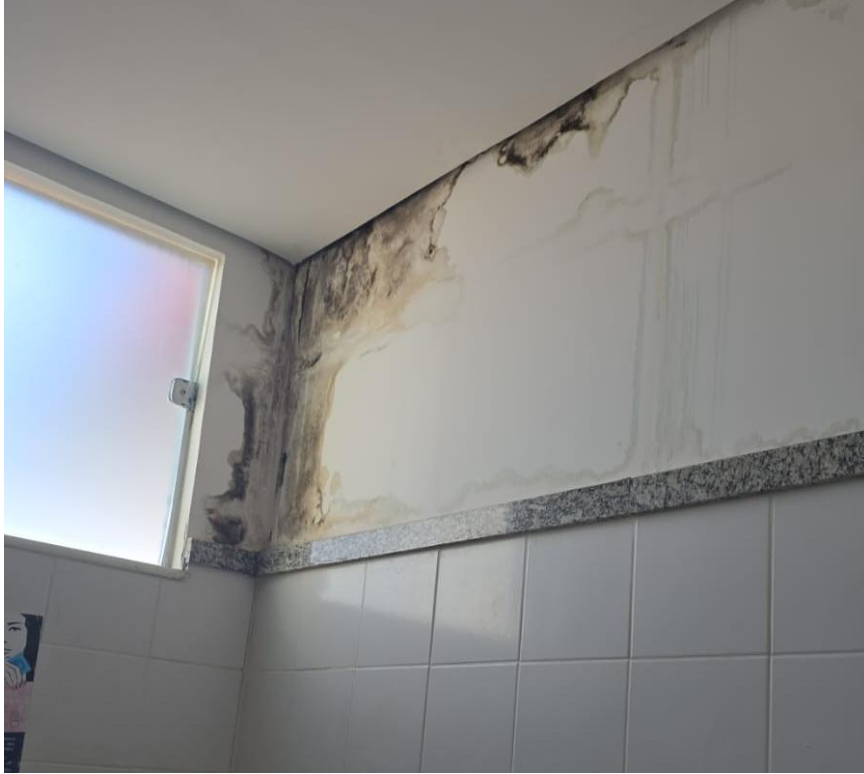
Figura 10: Banheiro Feminino Recepção

- **Infiltração telhado**

- **Pintura**

- **Mofo pela infiltração**

Mitigação: Consiste no reparo dos pontos de infiltração existentes na cobertura, com execução dos serviços necessários à recomposição da estanqueidade do sistema de cobertura. Após a eliminação da entrada de água, deverá ser realizada a remoção das partes do forro de gesso danificadas pela umidade, recomposição do forro, tratamento das superfícies afetadas, aplicação de fundo preparador e pintura de acabamento.

Mitigação: Consiste na remoção das partes da pintura deterioradas pela ação da umidade, preparação e limpeza do substrato, correção das imperfeições superficiais, aplicação de fundo preparador e execução de pintura de acabamento em duas demãos, utilizando tinta adequada ao ambiente e compatível com o revestimento existente.

Mitigação: Consiste na limpeza e remoção do mofo existente nas superfícies afetadas, mediante escovação e aplicação de produto fungicida adequado ao substrato. Após a limpeza, a superfície deverá permanecer em condições adequadas de secagem, sendo posteriormente aplicado tratamento antimoho, fundo preparador e pintura de acabamento, garantindo a adequada recuperação da superfície.

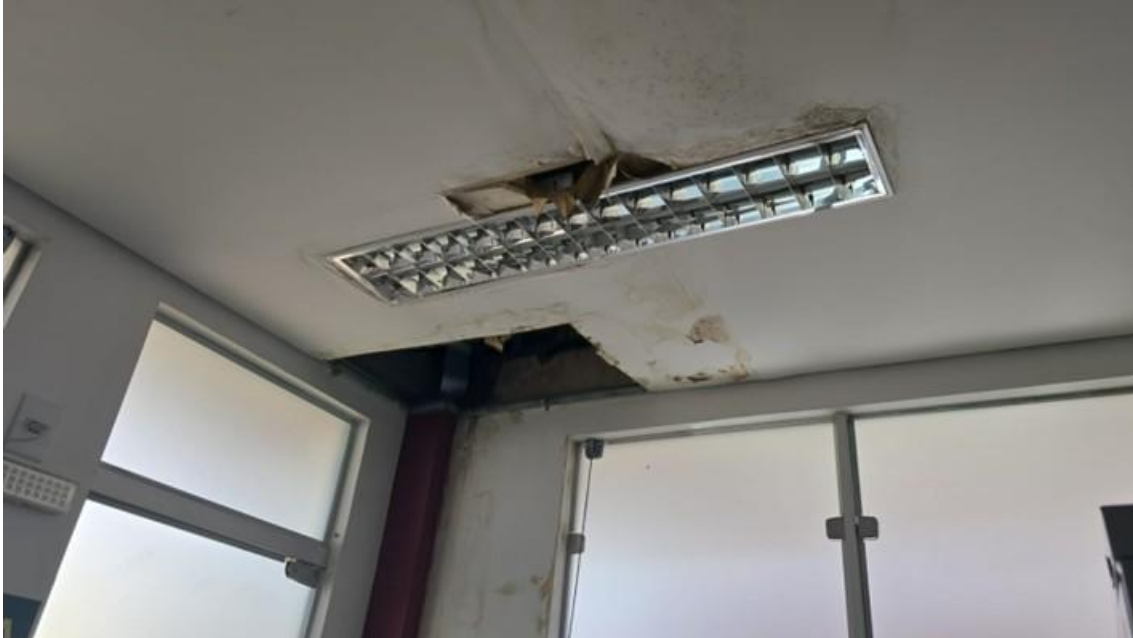
Figura 11: Sala vacina

- **Infiltração telhado**

- **Pintura**

- **Mofo pela infiltração**

Mitigação: Consiste no reparo dos pontos de infiltração existentes na cobertura, com execução dos serviços necessários à recomposição da estanqueidade do sistema de cobertura. Após a eliminação da entrada de água, deverá ser realizada a remoção das partes do forro de gesso danificadas pela umidade, recomposição do forro, tratamento das superfícies afetadas, aplicação de fundo preparador e pintura de acabamento.

Mitigação: Consiste na remoção das partes da pintura deterioradas pela ação da umidade, preparação e limpeza do substrato, correção das imperfeições superficiais, aplicação de fundo preparador e execução de pintura de acabamento em duas demãos, utilizando tinta adequada ao ambiente e compatível com o revestimento existente.

Mitigação: Consiste na limpeza e remoção do mofo existente nas superfícies afetadas, mediante escovação e aplicação de produto fungicida adequado ao substrato. Após a limpeza, a superfície deverá permanecer em condições adequadas de secagem, sendo posteriormente aplicado tratamento antimoho, fundo preparador e pintura de acabamento, garantindo a adequada recuperação da superfície.

Mitigação: Consiste no fornecimento e instalação de luminária ou lâmpada LED de potência e características equivalentes às existentes, incluindo a retirada do componente danificado, instalação do novo equipamento, conexões elétricas, fixação e testes de funcionamento.

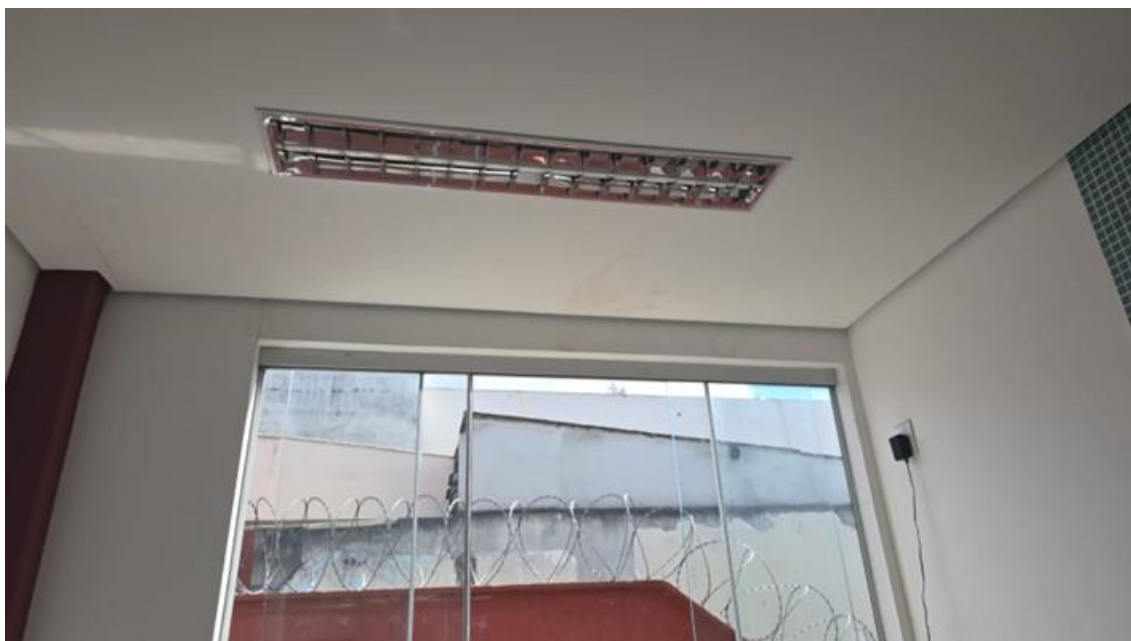
Figura 12: Sala triagem

- **Infiltração telhado**

- **Pintura**

Mitigação: Consiste no reparo dos pontos de infiltração existentes na cobertura, com execução dos serviços necessários à recomposição da estanqueidade do sistema de cobertura. Após a eliminação da entrada de água, deverá ser realizada a remoção das partes do forro de gesso danificadas pela umidade, recomposição do forro, tratamento das superfícies afetadas, aplicação de fundo preparador e pintura de acabamento.

Mitigação: Consiste na remoção das partes da pintura deterioradas pela ação da umidade, preparação e limpeza do substrato, correção das imperfeições superficiais, aplicação de fundo preparador e execução de pintura de acabamento em duas demãos, utilizando tinta adequada ao ambiente e compatível com o revestimento existente.

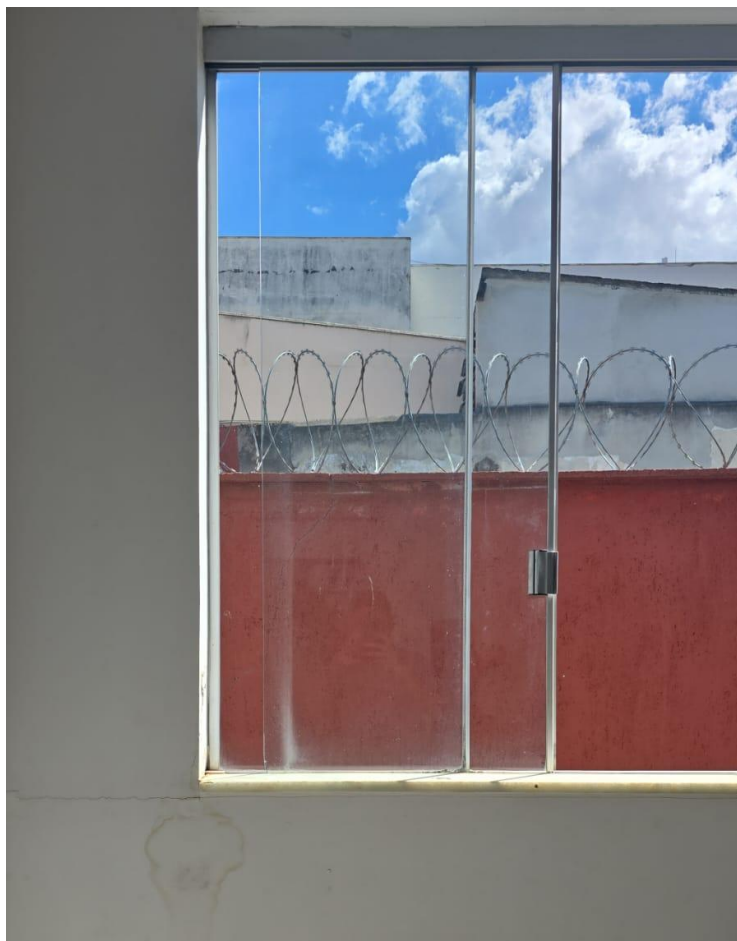
Figura 13: Sala triagem

- Janela danificada

- Infiltração parede

Consiste no tratamento da fissura existente no revestimento da parede, mediante abertura, limpeza e preenchimento com material compatível com o substrato, execução da vedação superficial, regularização do revestimento e pintura da área tratada.

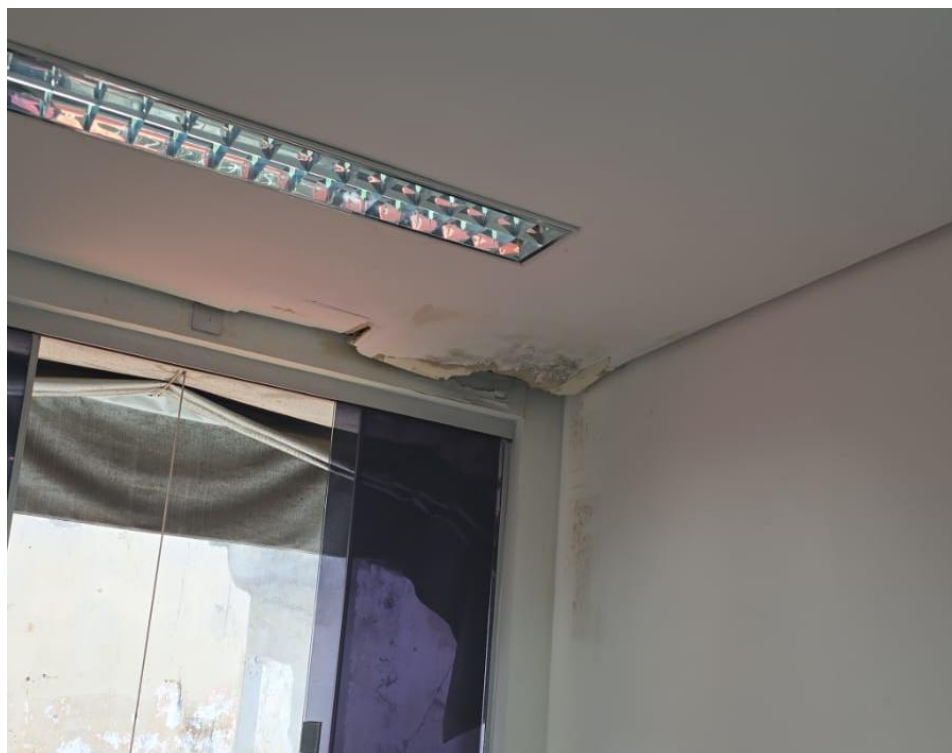
Figura 14: Sala coleta

- **Infiltração telhado**

- **Pintura**

- **Mofo pela infiltração**

Mitigação: Consiste no reparo dos pontos de infiltração existentes na cobertura, com execução dos serviços necessários à recomposição da estanqueidade do sistema de cobertura. Após a eliminação da entrada de água, deverá ser realizada a remoção das partes do forro de gesso danificadas pela umidade, recomposição do forro, tratamento das superfícies afetadas, aplicação de fundo preparador e pintura de acabamento.

Mitigação: Consiste na remoção das partes da pintura deterioradas pela ação da umidade, preparação e limpeza do substrato, correção das imperfeições superficiais, aplicação de fundo preparador e execução de pintura de acabamento em duas demãos, utilizando tinta adequada ao ambiente e compatível com o revestimento existente.

Mitigação: Consiste na limpeza e remoção do mofo existente nas superfícies afetadas, mediante escovação e aplicação de produto fungicida adequado ao substrato. Após a limpeza, a superfície deverá permanecer em condições adequadas de secagem, sendo posteriormente aplicado tratamento antimoho, fundo preparador e pintura de acabamento, garantindo a adequada recuperação da superfície.

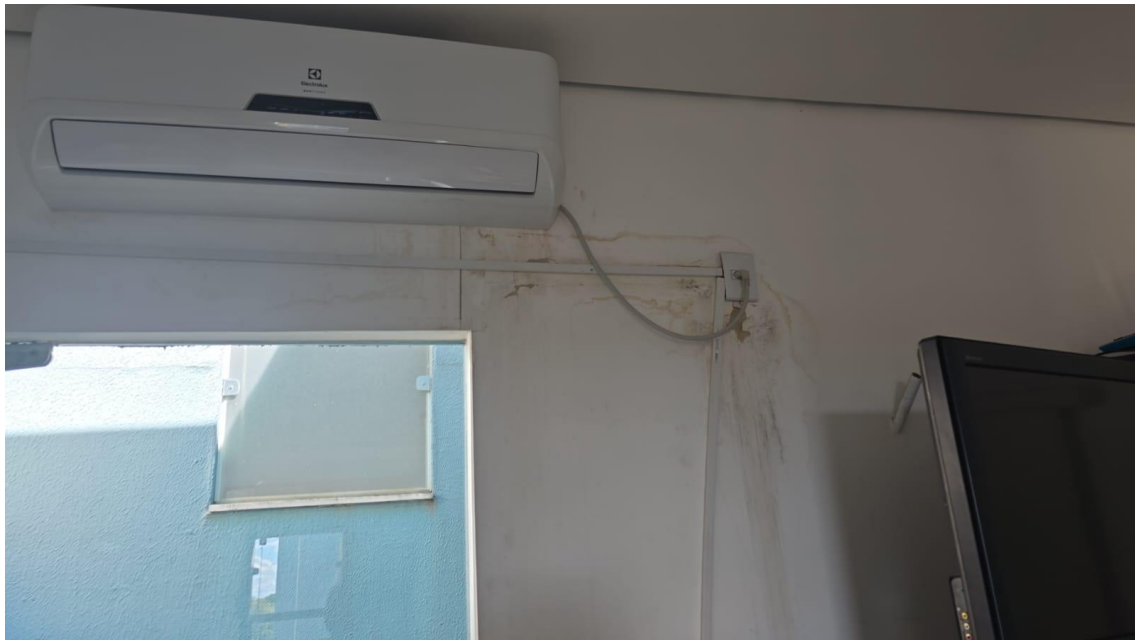
Figura 15: Sala reunião

- **Infiltração telhado**

Mitigação: Consiste no reparo dos pontos de infiltração existentes na cobertura, com execução dos serviços necessários à recomposição da estanqueidade do sistema de cobertura. Após a eliminação da entrada de água, deverá ser realizada a remoção das partes do forro de gesso danificadas pela umidade, recomposição do forro, tratamento das superfícies afetadas, aplicação de fundo preparador e pintura de acabamento.

Mitigação: Consiste na remoção das partes da pintura deterioradas pela ação da umidade, preparação e limpeza do substrato, correção das imperfeições superficiais, aplicação de fundo preparador e execução de pintura de acabamento em duas demãos, utilizando tinta adequada ao ambiente e compatível com o revestimento existente.

Mitigação: Consiste na execução de manutenção preventiva do equipamento de ar-condicionado, compreendendo limpeza geral do equipamento, limpeza dos componentes acessíveis, higienização e substituição dos filtros de ar, quando previsto no equipamento, bem como testes de funcionamento após a execução dos serviços.

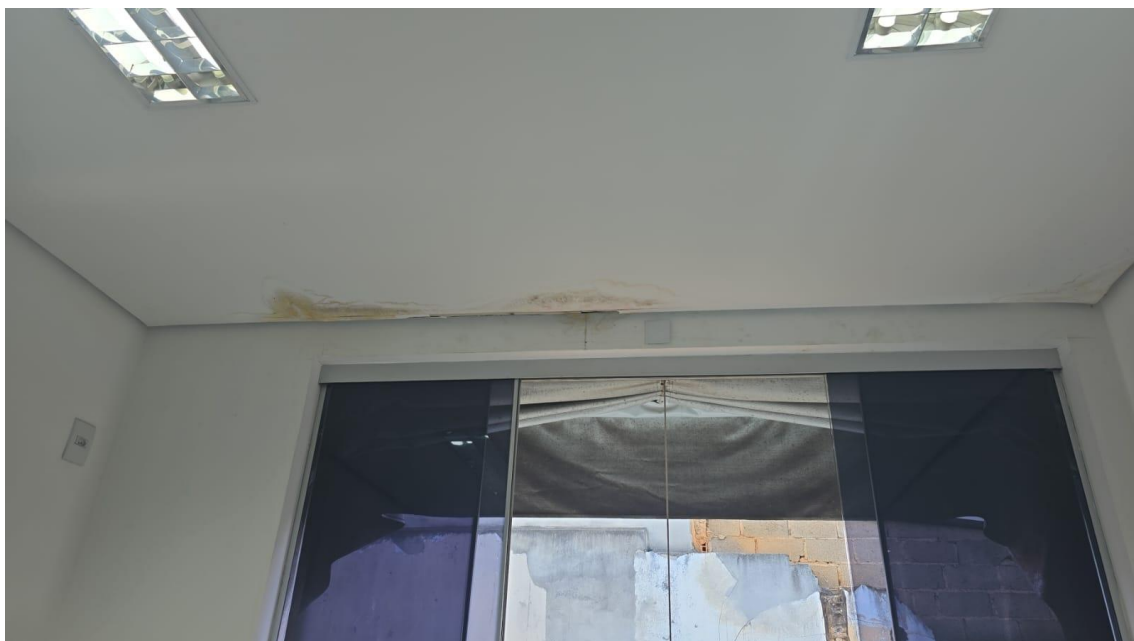
Figura 16: Consultório médico 01

- **Infiltração telhado**

Mitigação: Consiste no reparo dos pontos de infiltração existentes na cobertura, com execução dos serviços necessários à recomposição da estanqueidade do sistema de cobertura. Após a eliminação da entrada de água, deverá ser realizada a remoção das partes do forro de gesso danificadas pela umidade, recomposição do forro, tratamento das superfícies afetadas, aplicação de fundo preparador e pintura de acabamento.

Mitigação: Consiste na remoção das partes da pintura deterioradas pela ação da umidade, preparação e limpeza do substrato, correção das imperfeições superficiais, aplicação de fundo preparador e execução de pintura de acabamento em duas demãos, utilizando tinta adequada ao ambiente e compatível com o revestimento existente.

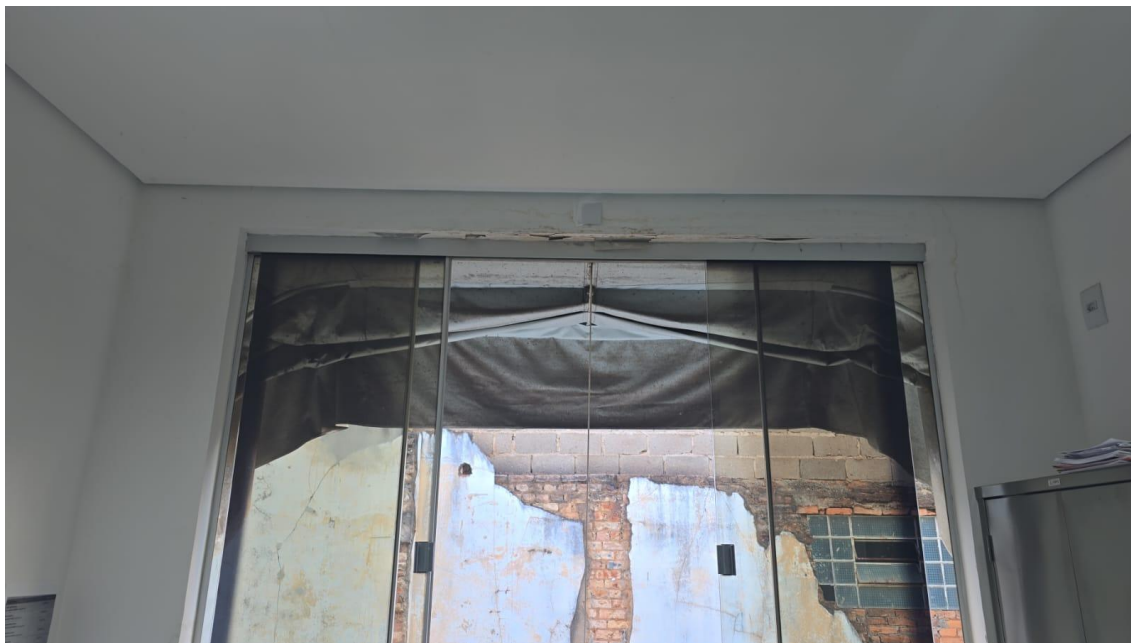
Figura 17: Sala enfermagem

- **Infiltração telhado**

Mitigação: Consiste no reparo dos pontos de infiltração existentes na cobertura, com execução dos serviços necessários à recomposição da estanqueidade do sistema de cobertura. Após a eliminação da entrada de água, deverá ser realizada a remoção das partes do forro de gesso danificadas pela umidade, recomposição do forro, tratamento das superfícies afetadas, aplicação de fundo preparador e pintura de acabamento.

Mitigação: Consiste na remoção das partes da pintura deterioradas pela ação da umidade, preparação e limpeza do substrato, correção das imperfeições superficiais, aplicação de fundo preparador e execução de pintura de acabamento em duas demãos, utilizando tinta adequada ao ambiente e compatível com o revestimento existente.

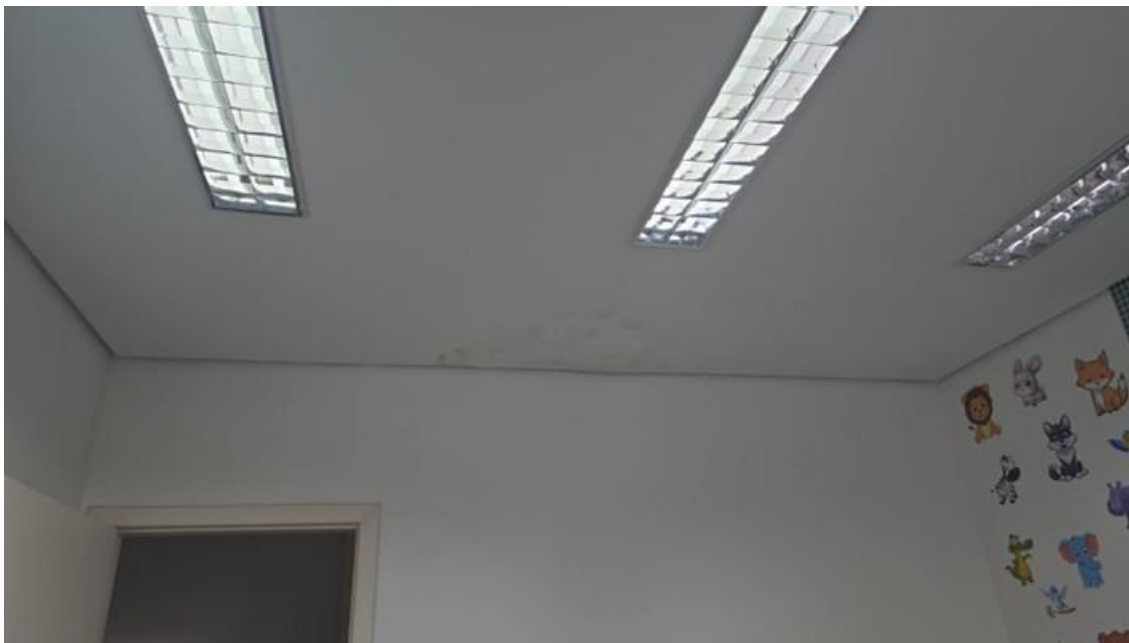
Figura 18: Sala pediatria e ginecológica

- **Infiltração telhado**

- **Pintura**

Mitigação: Consiste no reparo dos pontos de infiltração existentes na cobertura, com execução dos serviços necessários à recomposição da estanqueidade do sistema de cobertura. Após a eliminação da entrada de água, deverá ser realizada a remoção das partes do forro de gesso danificadas pela umidade, recomposição do forro, tratamento das superfícies afetadas, aplicação de fundo preparador e pintura de acabamento.

Mitigação: Consiste na remoção das partes da pintura deterioradas pela ação da umidade, preparação e limpeza do substrato, correção das imperfeições superficiais, aplicação de fundo preparador e execução de pintura de acabamento em duas demãos, utilizando tinta adequada ao ambiente e compatível com o revestimento existente.

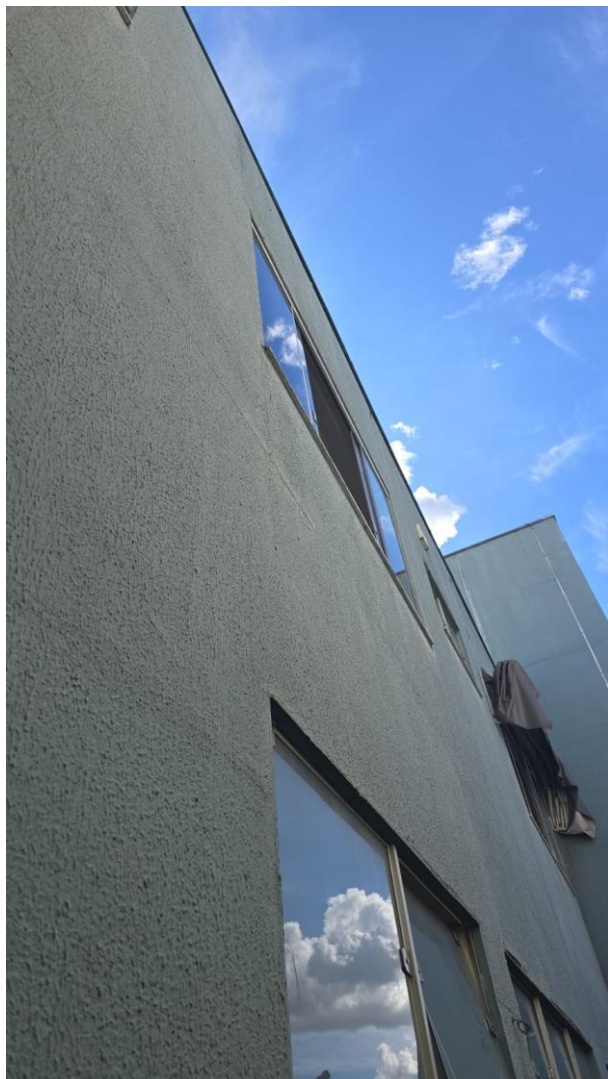
Figura 19: Sala pediatria e ginecológica

- **Instalação toldo**

Mitigação: Consiste no fornecimento e instalação de toldo nas dimensões indicadas no projeto/levantamento, constituído por estrutura metálica devidamente protegida contra corrosão e cobertura em material apropriado para proteção solar e contra intempéries. A estrutura deverá ser fixada adequadamente à edificação, incluindo todos os elementos de fixação, acabamento e acessórios necessários à completa execução do serviço.

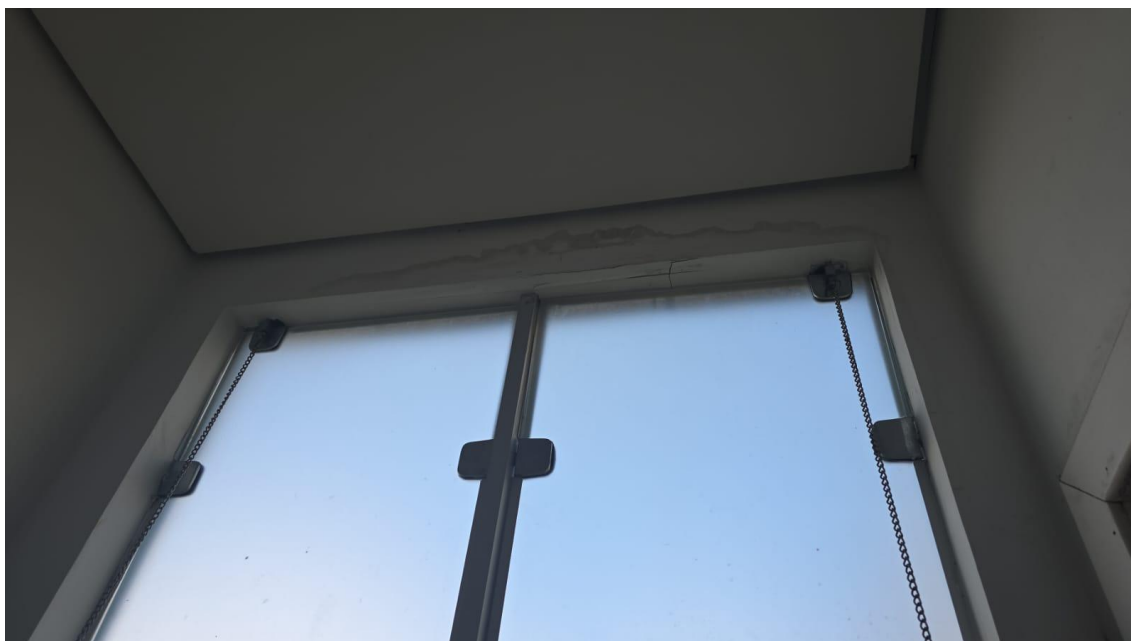
Figura 20: Banheiro Sala pediatria e ginecológica

- Infiltração telhado

Mitigação: Consiste no reparo dos pontos de infiltração existentes na cobertura, com execução dos serviços necessários à recomposição da estanqueidade do sistema de cobertura. Após a eliminação da entrada de água, deverá ser realizada a remoção das partes do forro de gesso danificadas pela umidade, recomposição do forro, tratamento das superfícies afetadas, aplicação de fundo preparador e pintura de acabamento.

Mitigação: Consiste na remoção das partes da pintura deterioradas pela ação da umidade, preparação e limpeza do substrato, correção das imperfeições superficiais, aplicação de fundo preparador e execução de pintura de acabamento em duas demãos, utilizando tinta adequada ao ambiente e compatível com o revestimento existente.

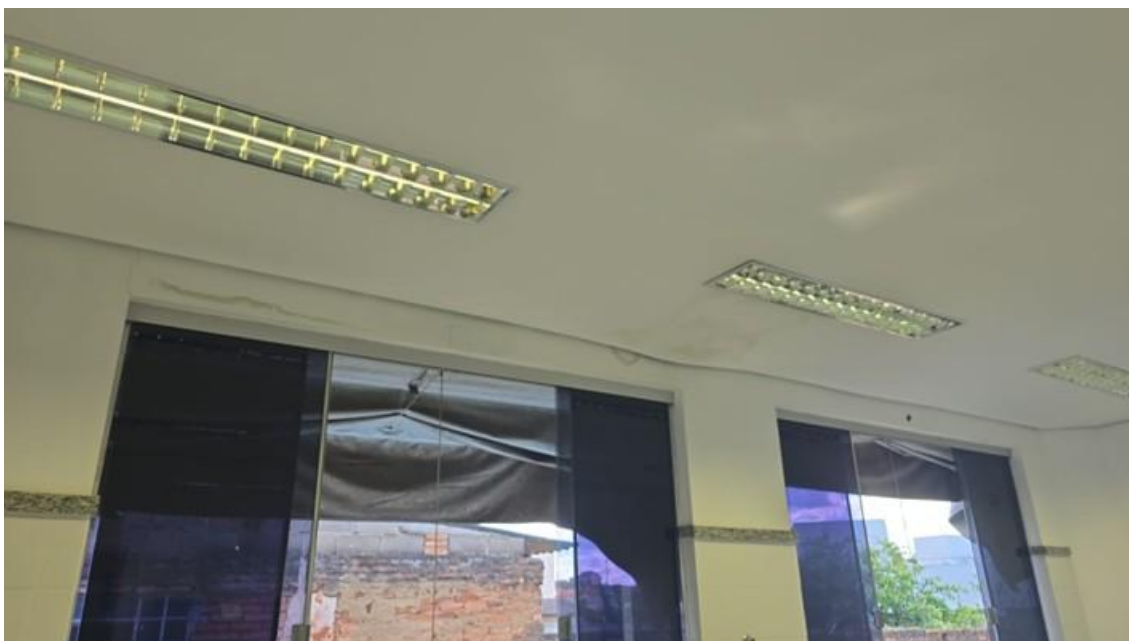
Figura 21: Sala administração de medicamentos

- **Infiltração telhado**

Mitigação: Consiste no reparo dos pontos de infiltração existentes na cobertura, com execução dos serviços necessários à recomposição da estanqueidade do sistema de cobertura. Após a eliminação da entrada de água, deverá ser realizada a remoção das partes do forro de gesso danificadas pela umidade, recomposição do forro, tratamento das superfícies afetadas, aplicação de fundo preparador e pintura de acabamento.

Mitigação: Consiste na remoção das partes da pintura deterioradas pela ação da umidade, preparação e limpeza do substrato, correção das imperfeições superficiais, aplicação de fundo preparador e execução de pintura de acabamento em duas demãos, utilizando tinta adequada ao ambiente e compatível com o revestimento existente.

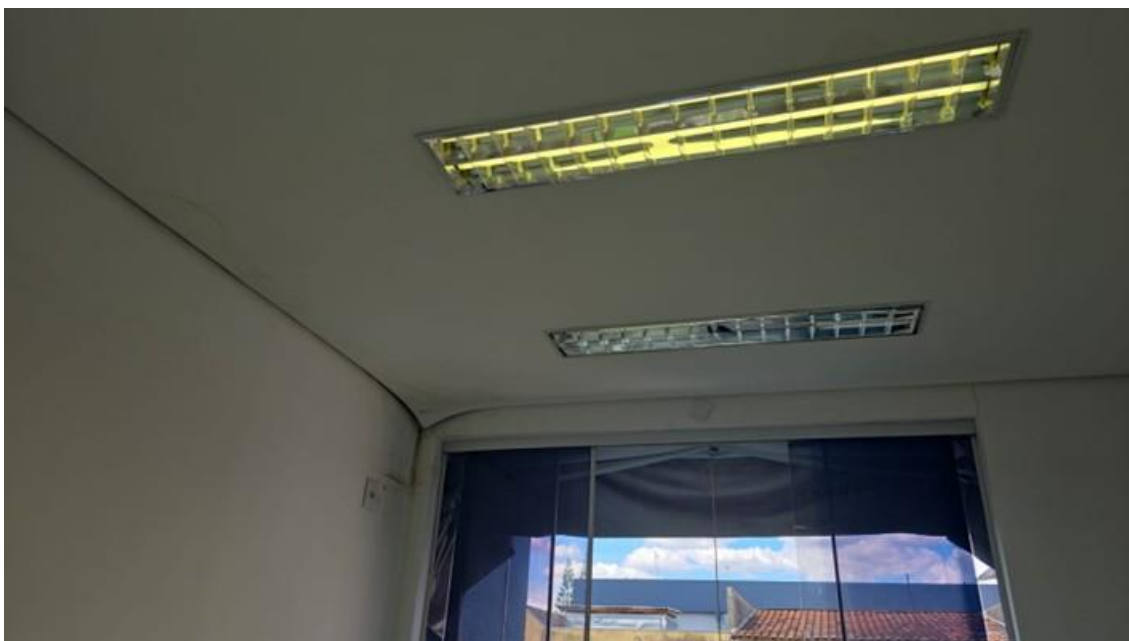
Figura 22: Sala curativo

- **Infiltração telhado**

Mitigação: Consiste no reparo dos pontos de infiltração existentes na cobertura, com execução dos serviços necessários à recomposição da estanqueidade do sistema de cobertura. Após a eliminação da entrada de água, deverá ser realizada a remoção das partes do forro de gesso danificadas pela umidade, recomposição do forro, tratamento das superfícies afetadas, aplicação de fundo preparador e pintura de acabamento.

Mitigação: Consiste na remoção das partes da pintura deterioradas pela ação da umidade, preparação e limpeza do substrato, correção das imperfeições superficiais, aplicação de fundo preparador e execução de pintura de acabamento em duas demãos, utilizando tinta adequada ao ambiente e compatível com o revestimento existente.

Mitigação: Consiste no fornecimento e instalação de luminária ou lâmpada LED de potência e características equivalentes às existentes, incluindo a retirada do componente danificado, instalação do novo equipamento, conexões elétricas, fixação e testes de funcionamento.

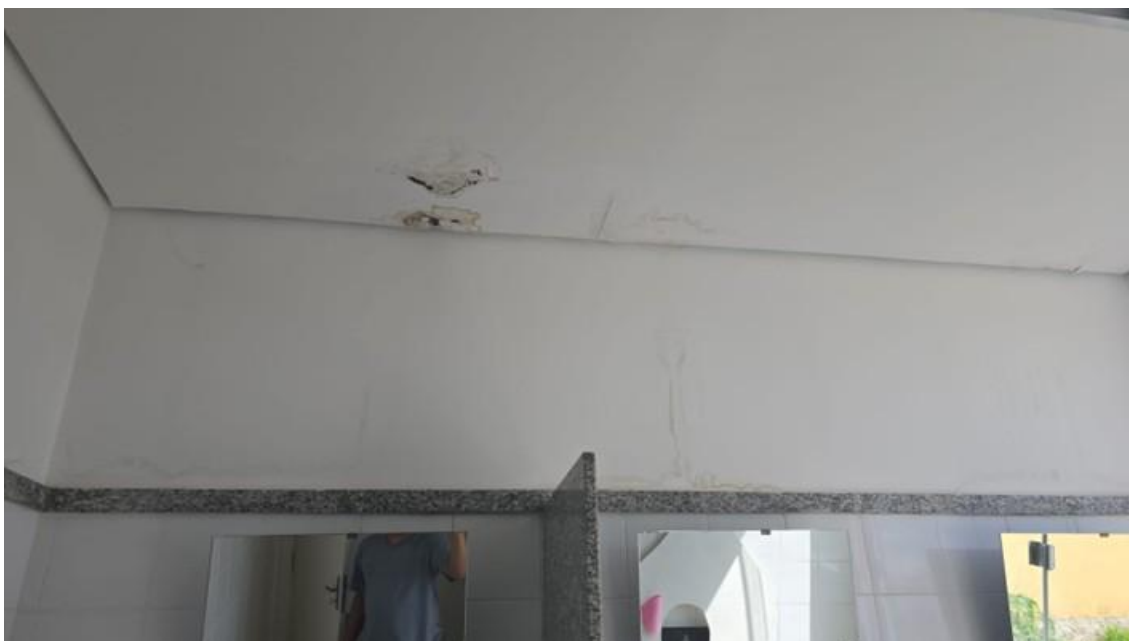
Figura 23: Sala escovario

- Infiltração telhado

Mitigação: Consiste no reparo dos pontos de infiltração existentes na cobertura, com execução dos serviços necessários à recomposição da estanqueidade do sistema de cobertura. Após a eliminação da entrada de água, deverá ser realizada a remoção das partes do forro de gesso danificadas pela umidade, recomposição do forro, tratamento das superfícies afetadas, aplicação de fundo preparador e pintura de acabamento.

Mitigação: Consiste na remoção das partes da pintura deterioradas pela ação da umidade, preparação e limpeza do substrato, correção das imperfeições superficiais, aplicação de fundo preparador e execução de pintura de acabamento em duas demãos, utilizando tinta adequada ao ambiente e compatível com o revestimento existente.

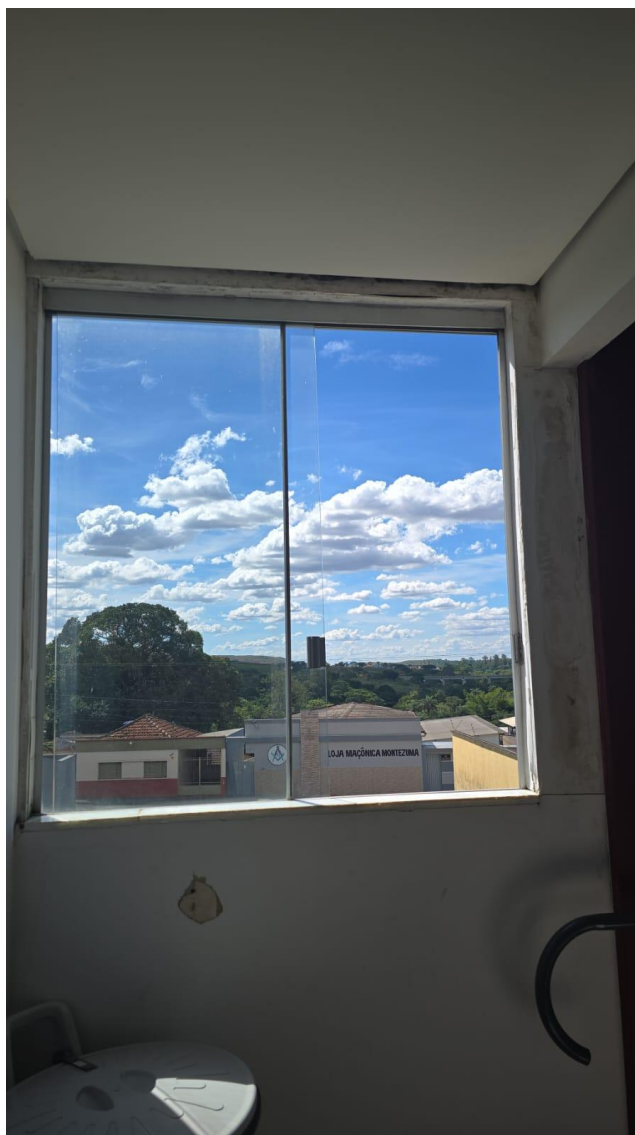
Figura 24: Corredor geral

- **Infiltração telhado**

Mitigação: Consiste no reparo dos pontos de infiltração existentes na cobertura, com execução dos serviços necessários à recomposição da estanqueidade do sistema de cobertura. Após a eliminação da entrada de água, deverá ser realizada a remoção das partes do forro de gesso danificadas pela umidade, recomposição do forro, tratamento das superfícies afetadas, aplicação de fundo preparador e pintura de acabamento.

Mitigação: Consiste na remoção das partes da pintura deterioradas pela ação da umidade, preparação e limpeza do substrato, correção das imperfeições superficiais, aplicação de fundo

preparador e execução de pintura de acabamento em duas demãos, utilizando tinta adequada ao ambiente e compatível com o revestimento existente.

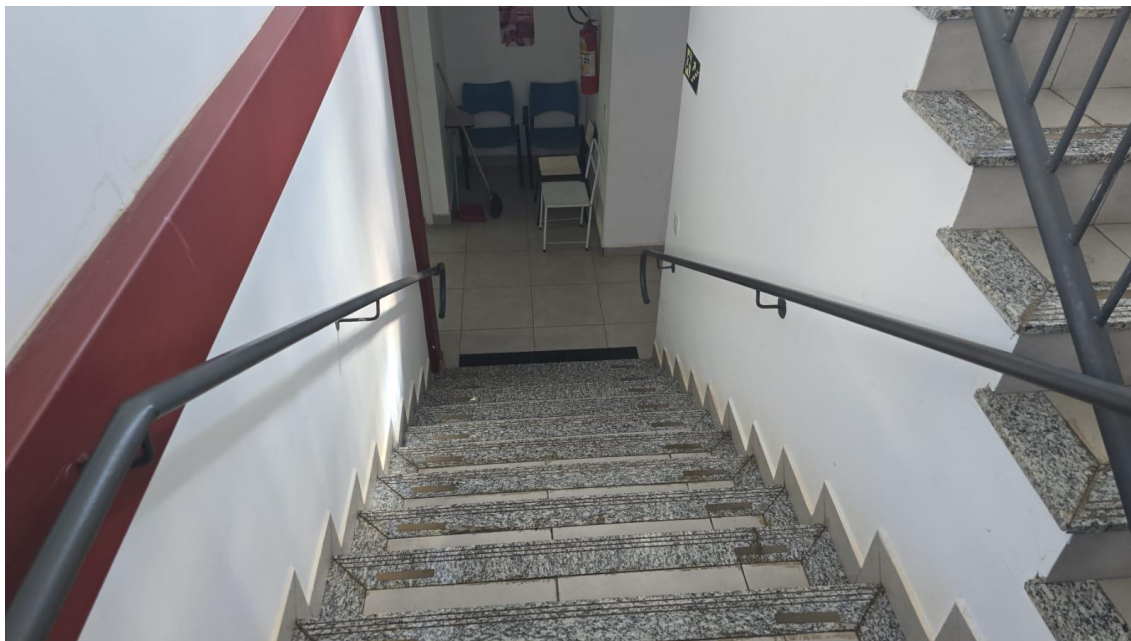
Figura 25: Acesso piso inferior

- **Adequação corrimão**

Consiste na adequação do corrimão existente, mediante ajuste da altura de instalação, reforço dos pontos de fixação e correção dos elementos que apresentem deficiência, de modo a garantir estabilidade, segurança e condições adequadas de utilização.

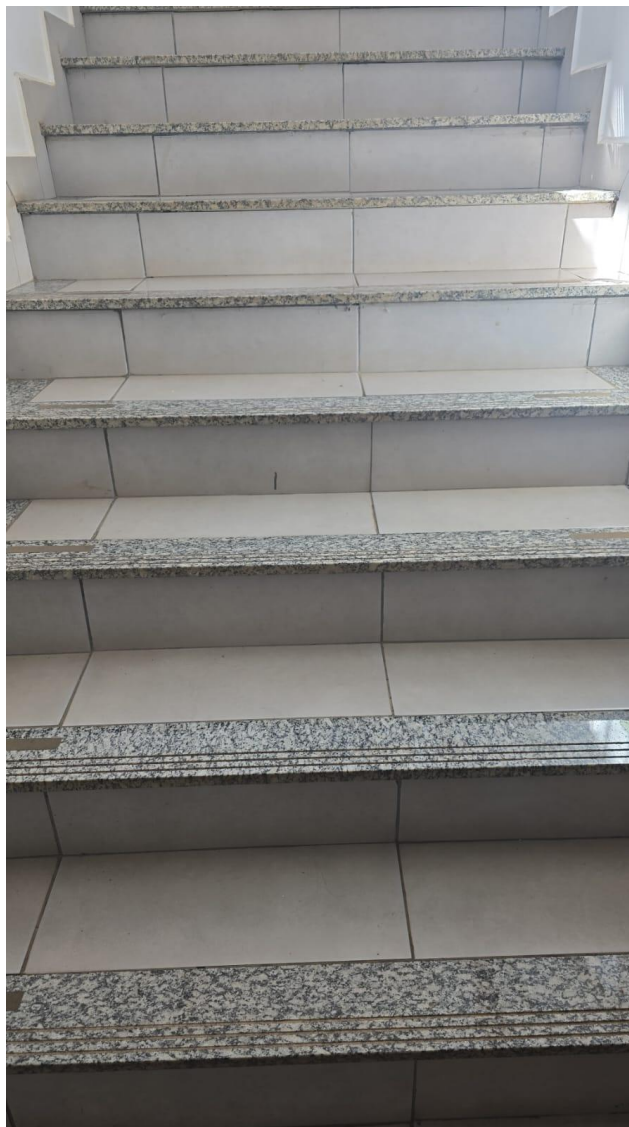
Figura 26: Acesso piso inferior

- **Reparo revestimento escada, pisos ocios e soltos**

Consiste na remoção dos revestimentos cerâmicos que apresentem desprendimento, deslocamento ou perda de aderência, seguida da limpeza e regularização do substrato, aplicação de argamassa adequada e reassentamento dos revestimentos, com recomposição das juntas e limpeza final, garantindo a estabilidade e segurança do piso.

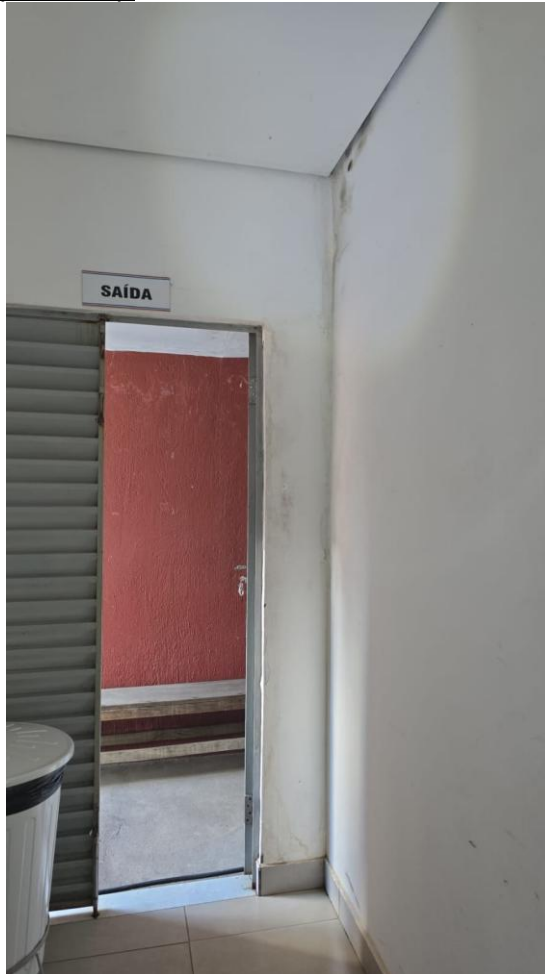
Figura 27: Piso inferior

- **Infiltração telhado**

- **Pintura**

Mitigação: Consiste no reparo dos pontos de infiltração existentes na cobertura, com execução dos serviços necessários à recomposição da estanqueidade do sistema de cobertura. Após a eliminação da entrada de água, deverá ser realizada a remoção das partes do forro de gesso danificadas pela umidade, recomposição do forro, tratamento das superfícies afetadas, aplicação de fundo preparador e pintura de acabamento.

Mitigação: Consiste na remoção das partes da pintura deterioradas pela ação da umidade, preparação e limpeza do substrato, correção das imperfeições superficiais, aplicação de fundo preparador e execução de pintura de acabamento em duas demãos, utilizando tinta adequada ao ambiente e compatível com o revestimento existente.

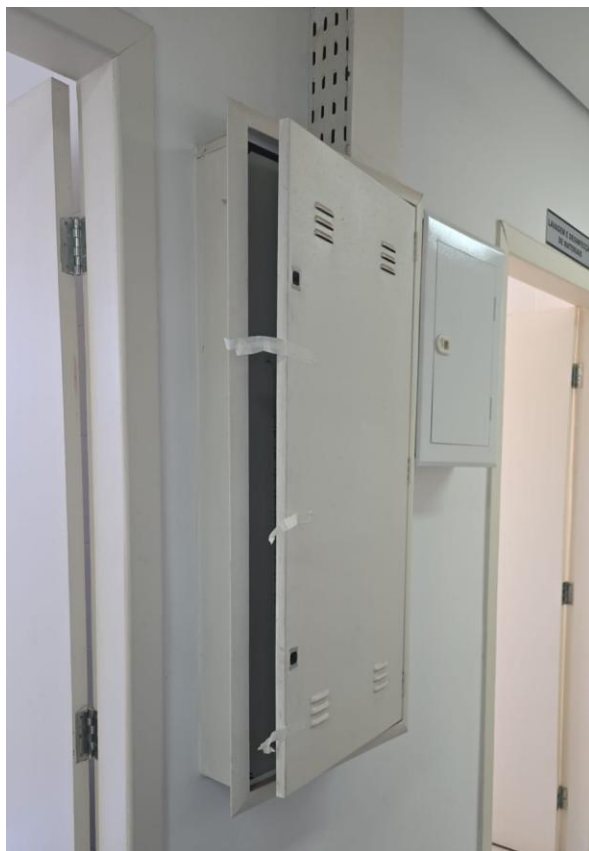
Figura 28: Piso inferior

- Adequação quadro elétrico

Consiste no reparo da porta do quadro elétrico, mediante substituição das dobradiças danificadas e dos elementos de fixação comprometidos, alinhamento e ajuste da porta e recomposição da vedação, restabelecendo o fechamento adequado e a proteção do quadro.
