# MEMORIAL DESCRITIVO

## SERVIÇOS DE MANUTENÇÃO DA UNIDADE DE SAÚDE DR. JOSÉ OLÍMPIO DIAS- MUNICÍPIO DE IBIÁ/MG

Obra: **Serviços de Manutenção da Unidade de Saúde Dr. José Olímpio Dias – Município de Ibiá/MG**

Proponente: **Prefeitura Municipal de Ibiá**

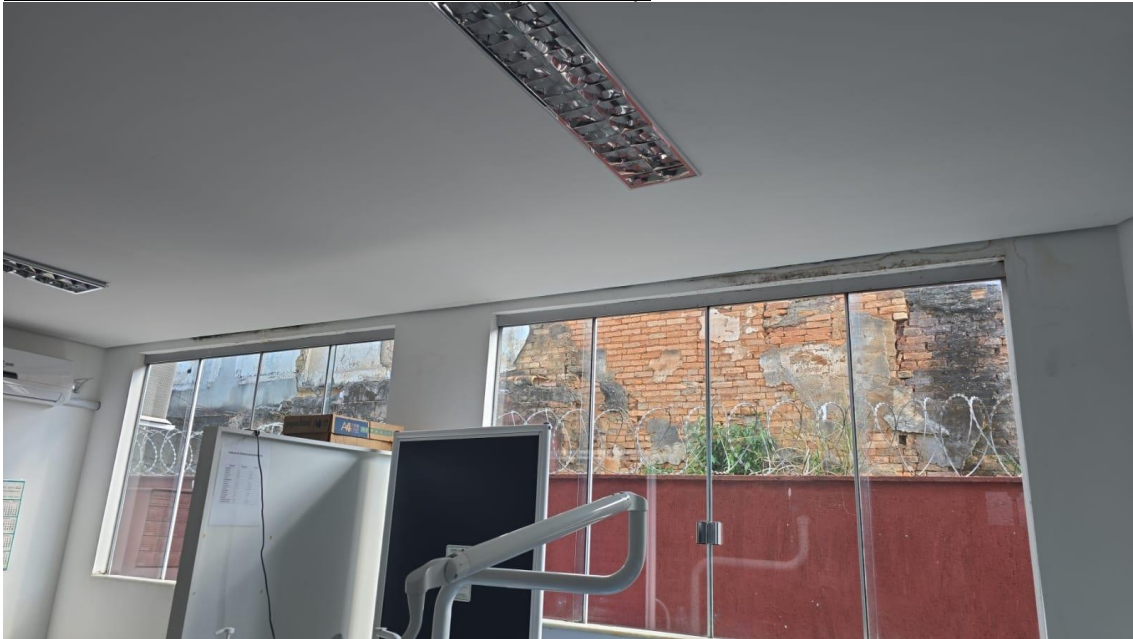
Figura 29: Consultório odontológico

- Infiltração telhado

Mitigação: Consiste no reparo dos pontos de infiltração existentes na cobertura, com execução dos serviços necessários à recomposição da estanqueidade do sistema de cobertura. Após a eliminação da entrada de água, deverá ser realizada a remoção das partes do forro de gesso danificadas pela umidade, recomposição do forro, tratamento das superfícies afetadas, aplicação de fundo preparador e pintura de acabamento.

Mitigação: Consiste na remoção das partes da pintura deterioradas pela ação da umidade, preparação e limpeza do substrato, correção das imperfeições superficiais, aplicação de fundo preparador e execução de pintura de acabamento em duas demãos, utilizando tinta adequada ao ambiente e compatível com o revestimento existente.

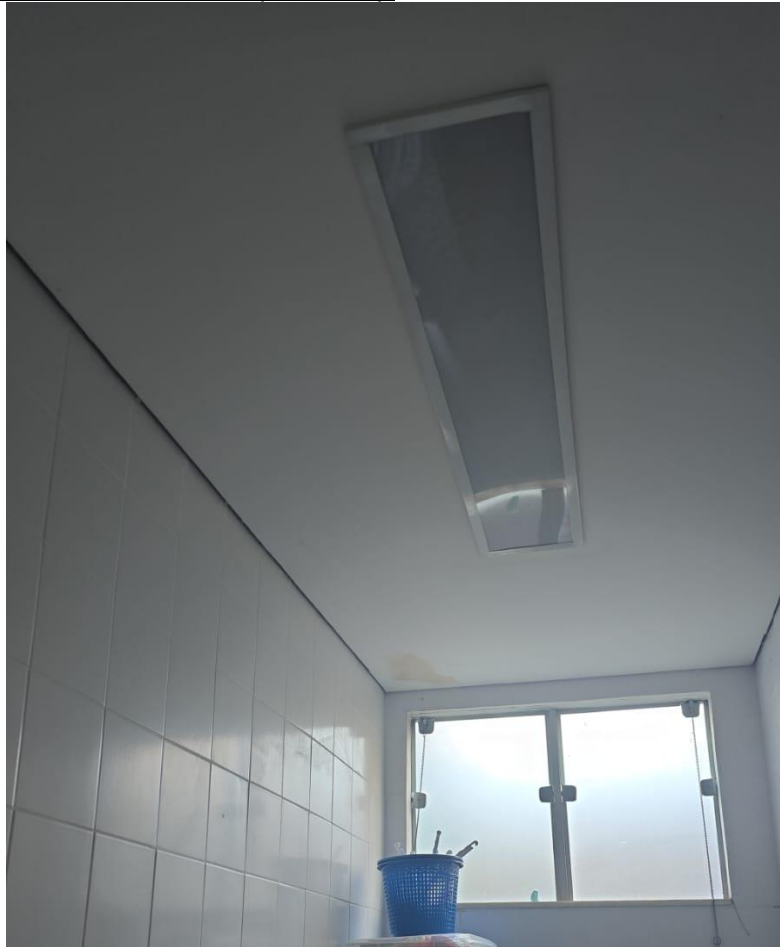
Figura 30: Sala DML

- **Infiltração telhado**

Mitigação: Consiste no reparo dos pontos de infiltração existentes na cobertura, com execução dos serviços necessários à recomposição da estanqueidade do sistema de cobertura. Após a eliminação da entrada de água, deverá ser realizada a remoção das partes do forro de gesso danificadas pela umidade, recomposição do forro, tratamento das superfícies afetadas, aplicação de fundo preparador e pintura de acabamento.

Mitigação: Consiste na remoção das partes da pintura deterioradas pela ação da umidade, preparação e limpeza do substrato, correção das imperfeições superficiais, aplicação de fundo preparador e execução de pintura de acabamento em duas demãos, utilizando tinta adequada ao ambiente e compatível com o revestimento existente.

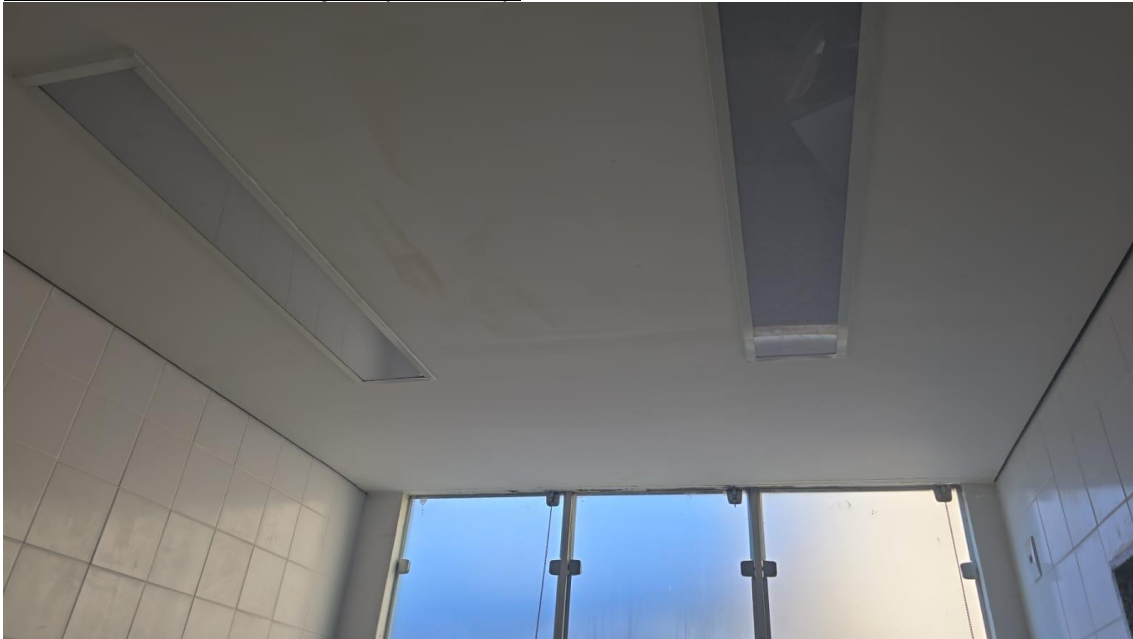
Figura 31: Sala esterilização

- **Infiltração telhado**

Mitigação: Consiste no reparo dos pontos de infiltração existentes na cobertura, com execução dos serviços necessários à recomposição da estanqueidade do sistema de cobertura. Após a eliminação da entrada de água, deverá ser realizada a remoção das partes do forro de gesso danificadas pela umidade, recomposição do forro, tratamento das superfícies afetadas, aplicação de fundo preparador e pintura de acabamento.

Mitigação: Consiste na remoção das partes da pintura deterioradas pela ação da umidade, preparação e limpeza do substrato, correção das imperfeições superficiais, aplicação de fundo preparador e execução de pintura de acabamento em duas demãos, utilizando tinta adequada ao ambiente e compatível com o revestimento existente.

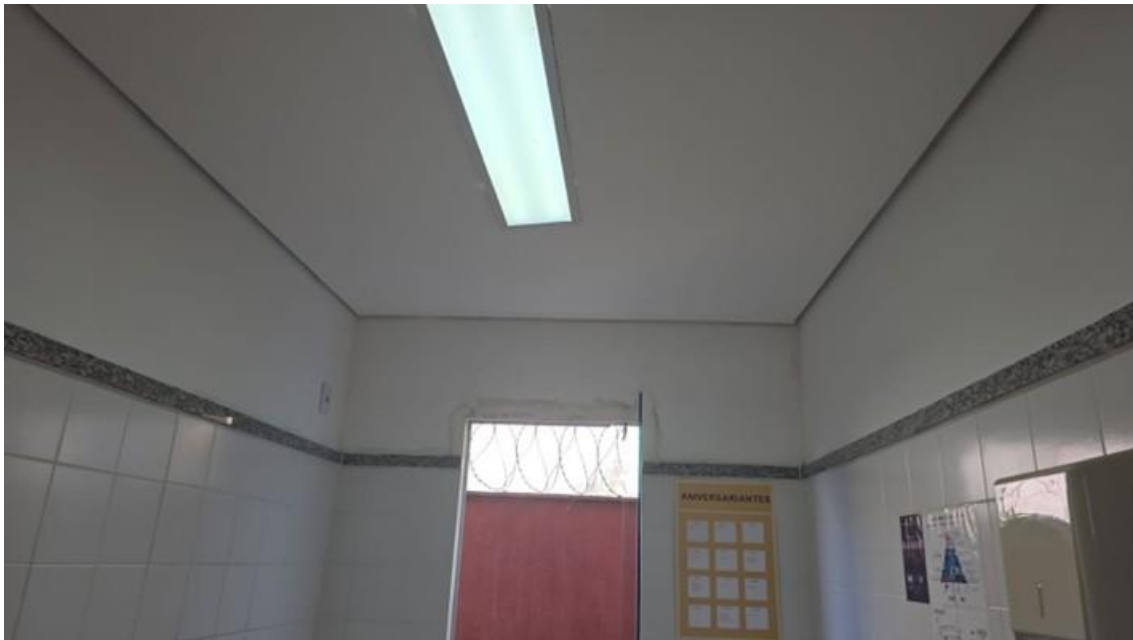
Figura 32: Copa funcionários

- Infiltração telhado

- Pintura

Mitigação: Consiste no reparo dos pontos de infiltração existentes na cobertura, com execução dos serviços necessários à recomposição da estanqueidade do sistema de cobertura. Após a eliminação da entrada de água, deverá ser realizada a remoção das partes do forro de gesso danificadas pela umidade, recomposição do forro, tratamento das superfícies afetadas, aplicação de fundo preparador e pintura de acabamento.

Mitigação: Consiste na remoção das partes da pintura deterioradas pela ação da umidade, preparação e limpeza do substrato, correção das imperfeições superficiais, aplicação de fundo preparador e execução de pintura de acabamento em duas demãos, utilizando tinta adequada ao ambiente e compatível com o revestimento existente.

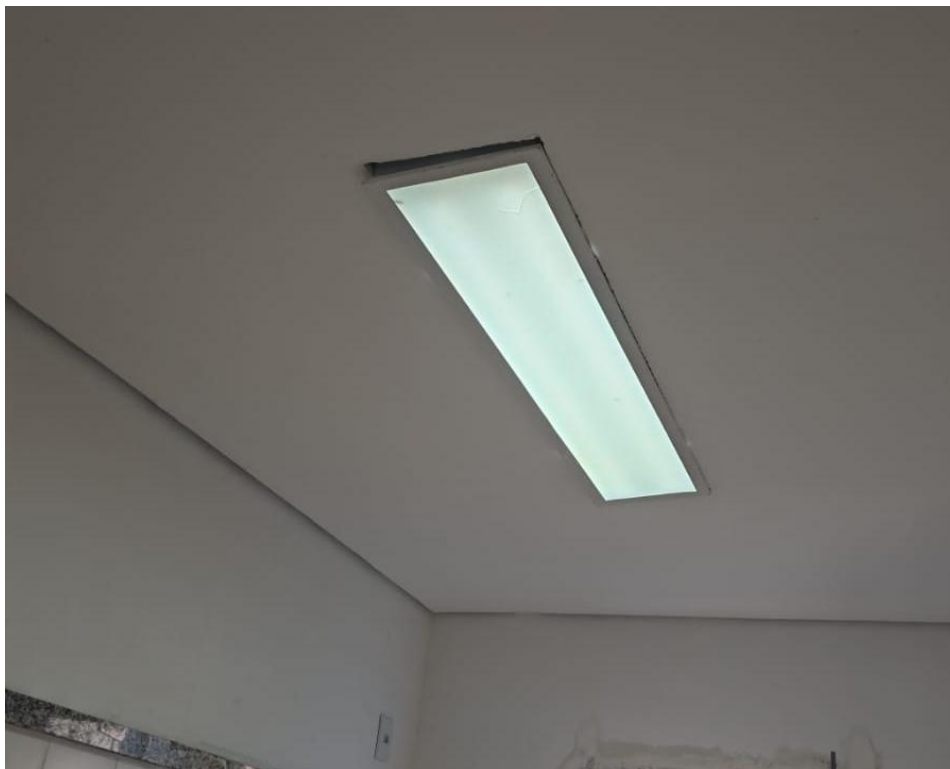
Figura 33: Copa funcionários

- Iluminação queimada

Mitigação: Consiste na substituição da luminária/lâmpada queimada por unidade LED equivalente, de alta eficiência energética e durabilidade, garantindo a restauração da iluminância original, em conformidade com normas técnicas de segurança e desempenho aplicáveis.

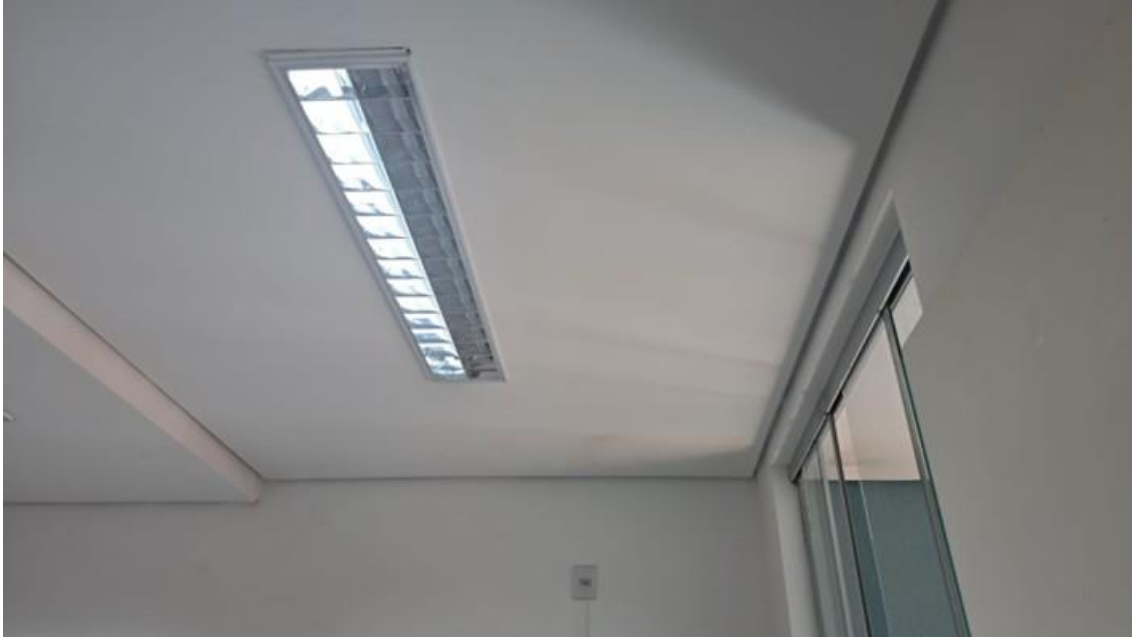
Figura 34: Sala ACS

- **Infiltração telhado**

Mitigação: Consiste no reparo dos pontos de infiltração existentes na cobertura, com execução dos serviços necessários à recomposição da estanqueidade do sistema de cobertura. Após a eliminação da entrada de água, deverá ser realizada a remoção das partes do forro de gesso danificadas pela umidade, recomposição do forro, tratamento das superfícies afetadas, aplicação de fundo preparador e pintura de acabamento.

Mitigação: Consiste na remoção das partes da pintura deterioradas pela ação da umidade, preparação e limpeza do substrato, correção das imperfeições superficiais, aplicação de fundo preparador e execução de pintura de acabamento em duas demãos, utilizando tinta adequada ao ambiente e compatível com o revestimento existente.

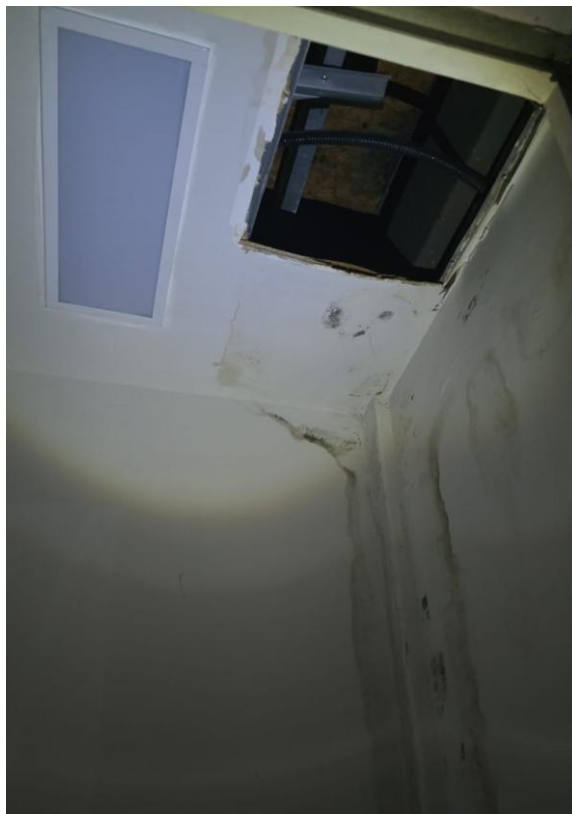
Figura 35: Sala compressor

- **Infiltração telhado**

- **Mofo pela infiltração**

Mitigação: Consiste no reparo dos pontos de infiltração existentes na cobertura, com execução dos serviços necessários à recomposição da estanqueidade do sistema de cobertura. Após a eliminação da entrada de água, deverá ser realizada a remoção das partes do forro de gesso danificadas pela umidade, recomposição do forro, tratamento das superfícies afetadas, aplicação de fundo preparador e pintura de acabamento.

Mitigação: Consiste na remoção das partes da pintura deterioradas pela ação da umidade, preparação e limpeza do substrato, correção das imperfeições superficiais, aplicação de fundo preparador e execução de pintura de acabamento em duas demãos, utilizando tinta adequada ao ambiente e compatível com o revestimento existente.

Mitigação: Consiste na substituição da luminária/lâmpada queimada por unidade LED equivalente, de alta eficiência energética e durabilidade, garantindo a restauração da iluminância original, em conformidade com normas técnicas de segurança e desempenho aplicáveis.

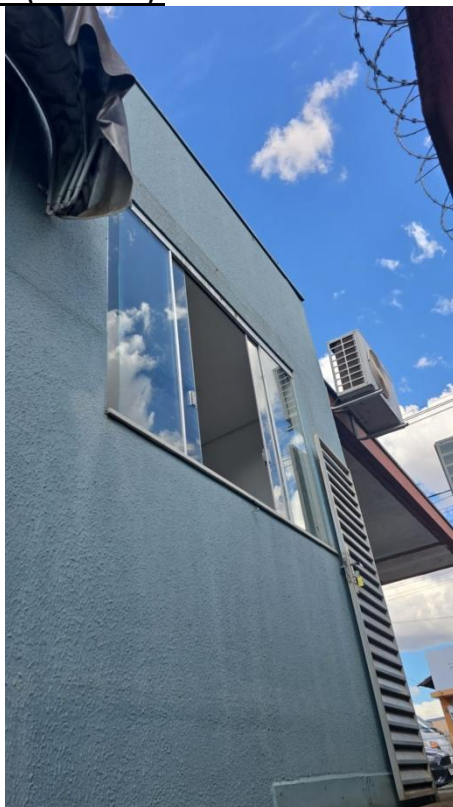
Figura 36: Sala acolhimento

- Instalação Toldo

Mitigação: Consiste no fornecimento e instalação de toldo nas dimensões indicadas no projeto/levantamento, constituído por estrutura metálica devidamente protegida contra corrosão e cobertura em material apropriado para proteção solar e contra intempéries. A estrutura deverá ser fixada adequadamente à edificação, incluindo todos os elementos de fixação, acabamento e acessórios necessários à completa execução do serviço.
