# MEMORIAL DESCRITIVO

## SERVIÇOS DE MANUTENÇÃO DA UNIDADE AUXILIAR DE SAÚDE SALVINO BASILIO- MUNICÍPIO DE IBIÁ/MG

Julho 2026

Obra: **Serviços de Manutenção da Unidade Auxiliar de Saúde Salvino Basilio– Município de Ibiá/MG**

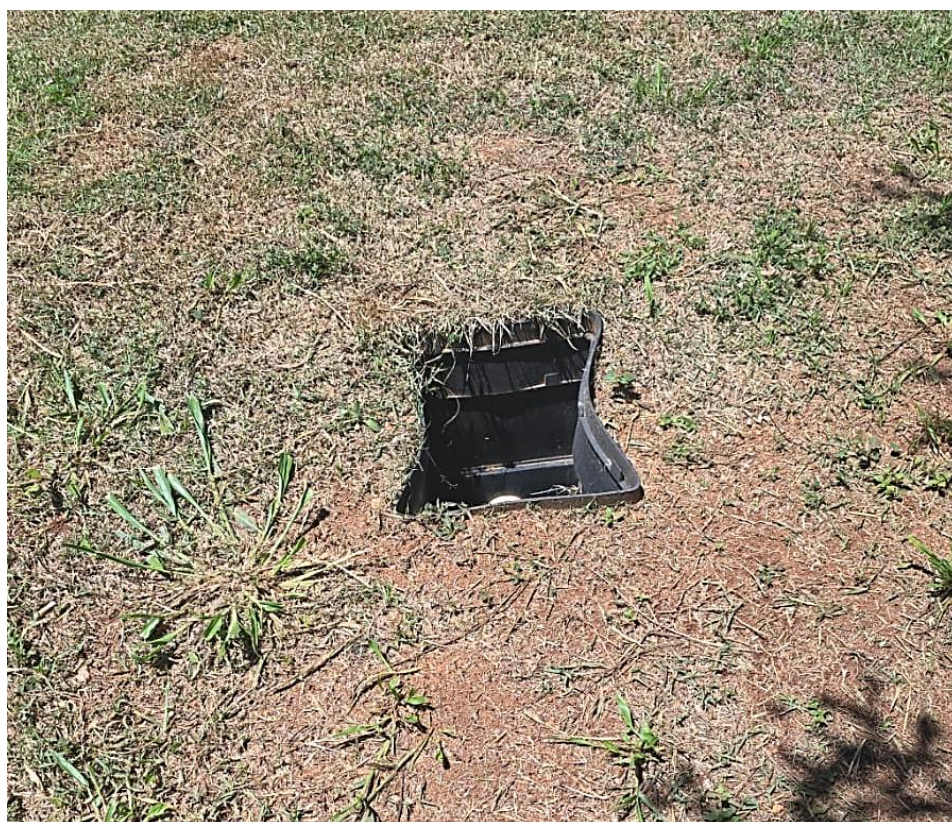
Figura 2: Área externa

- Caixa drenagem destampada

Mitigação: Consiste no fornecimento e instalação de tampa compatível com as dimensões da caixa de drenagem existente, incluindo os elementos necessários à sua fixação e acabamento, garantindo o fechamento adequado, segurança dos usuários e funcionamento do sistema de drenagem.

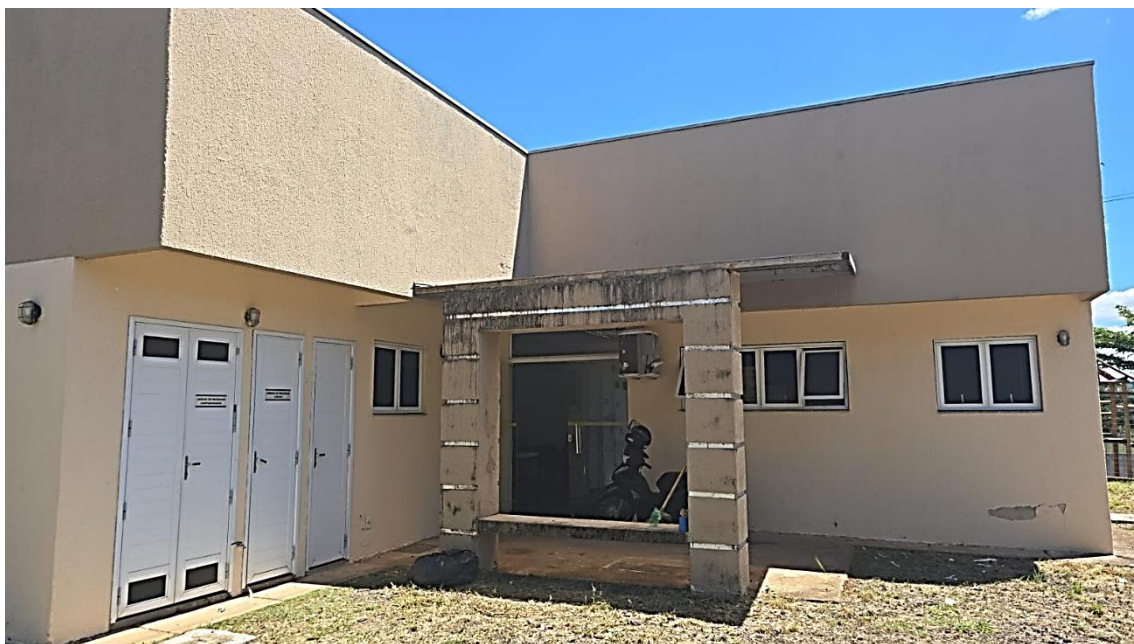
Figura 3: Área externa

- Infiltração

- Pintura

Mitigação: Consiste na execução do reparo do ponto de infiltração identificado na parede, mediante remoção dos revestimentos deteriorados, tratamento da superfície, aplicação de impermeabilizante adequado, recomposição do reboco e acabamento da área afetada, garantindo a estanqueidade e recuperação da superfície.

Mitigação: Consiste na remoção da pintura deteriorada, preparação e limpeza do substrato, correção das imperfeições superficiais, aplicação de fundo preparador e execução de pintura de acabamento em duas demãos, utilizando material compatível com o revestimento existente.

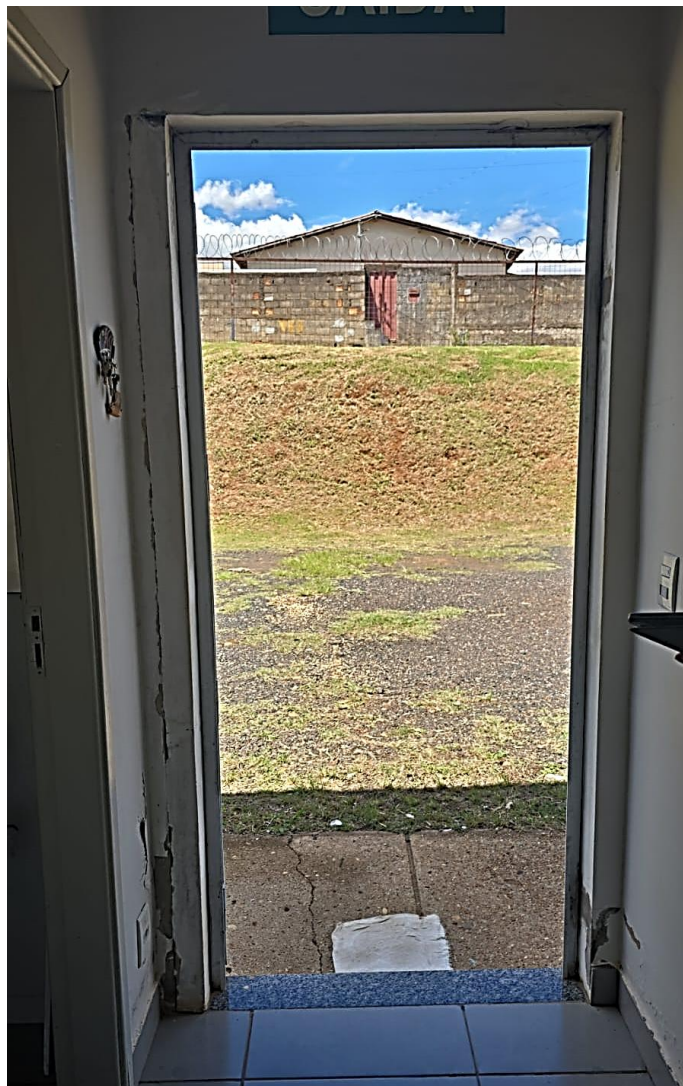
Figura 4: Área externa

- Adequação porta e portal

Mitigação: Consiste na retirada da porta e do portal de madeira danificados e no fornecimento e instalação de novo conjunto de porta e portal, com dimensões compatíveis com o vão existente, incluindo ferragens, dobradiças, fechadura, elementos de fixação, acabamento e demais acessórios necessários ao perfeito funcionamento do conjunto.

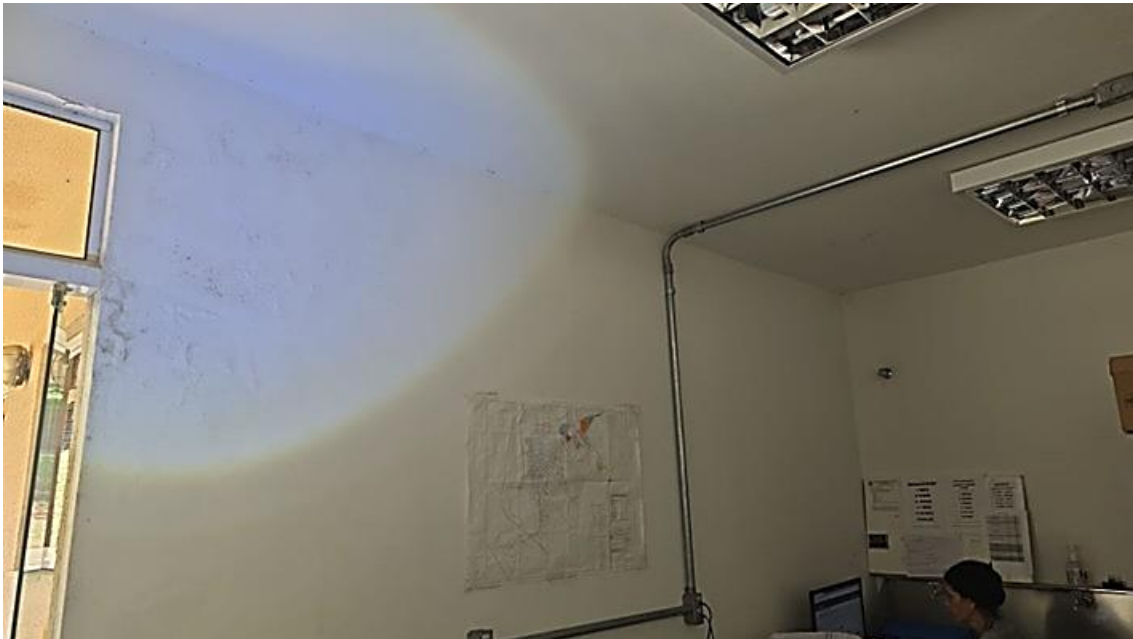
Figura 5: Sala de atividades

- Infiltração

- Pintura

Mitigação: Consiste na execução do reparo do ponto de infiltração identificado na parede, mediante remoção dos revestimentos deteriorados, tratamento da superfície, aplicação de impermeabilizante adequado, recomposição do reboco e acabamento da área afetada, garantindo a estanqueidade e recuperação da superfície.

Mitigação: Consiste na remoção da pintura deteriorada, preparação e limpeza do substrato, correção das imperfeições superficiais, aplicação de fundo preparador e execução de pintura de acabamento em duas demãos, utilizando material compatível com o revestimento existente.

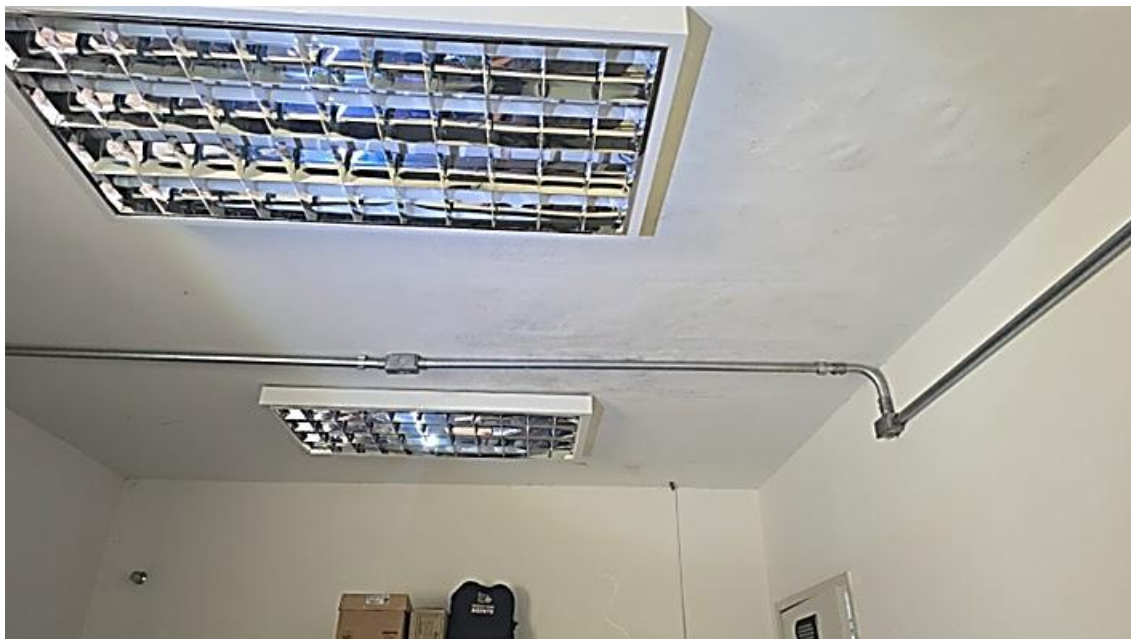
Figura 6: Sala de atividades

- Iluminação queimada

Mitigação: Consiste no fornecimento e instalação de luminária ou lâmpada LED de características compatíveis com a instalação existente, incluindo retirada do componente danificado, instalação, conexões, fixação e teste de funcionamento.

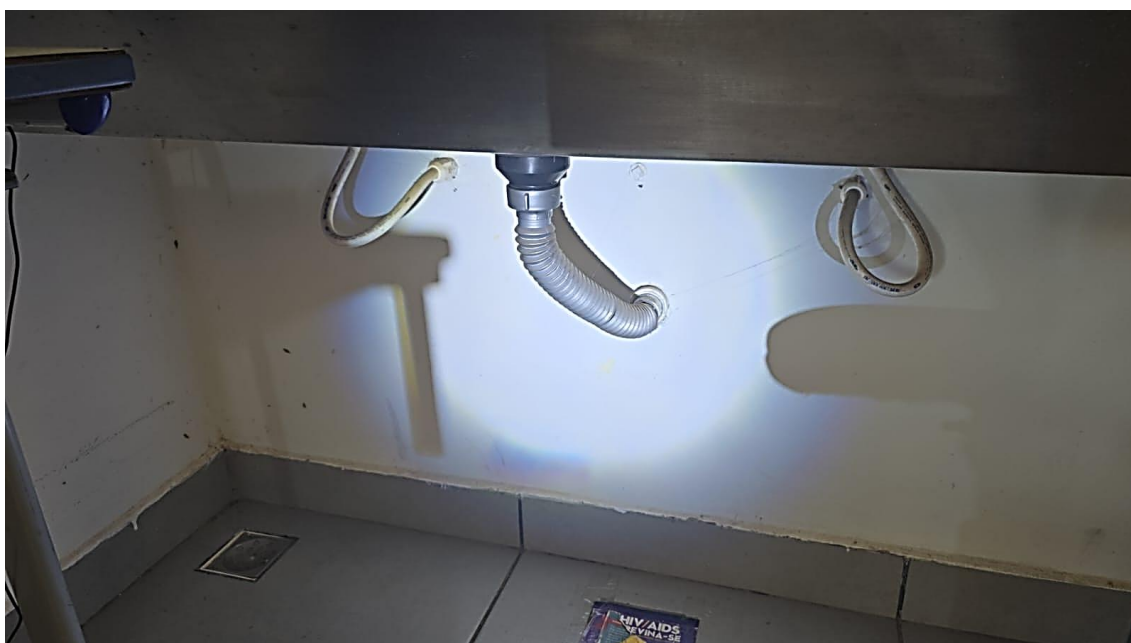
Figura 7: Sala de atividades

- Sifão com vazamento

Mitigação: Consiste na substituição do sifão danificado e dos componentes de conexão que apresentem vazamento, incluindo desmontagem do conjunto existente, instalação do novo componente, ajuste das conexões e teste de estanqueidade.

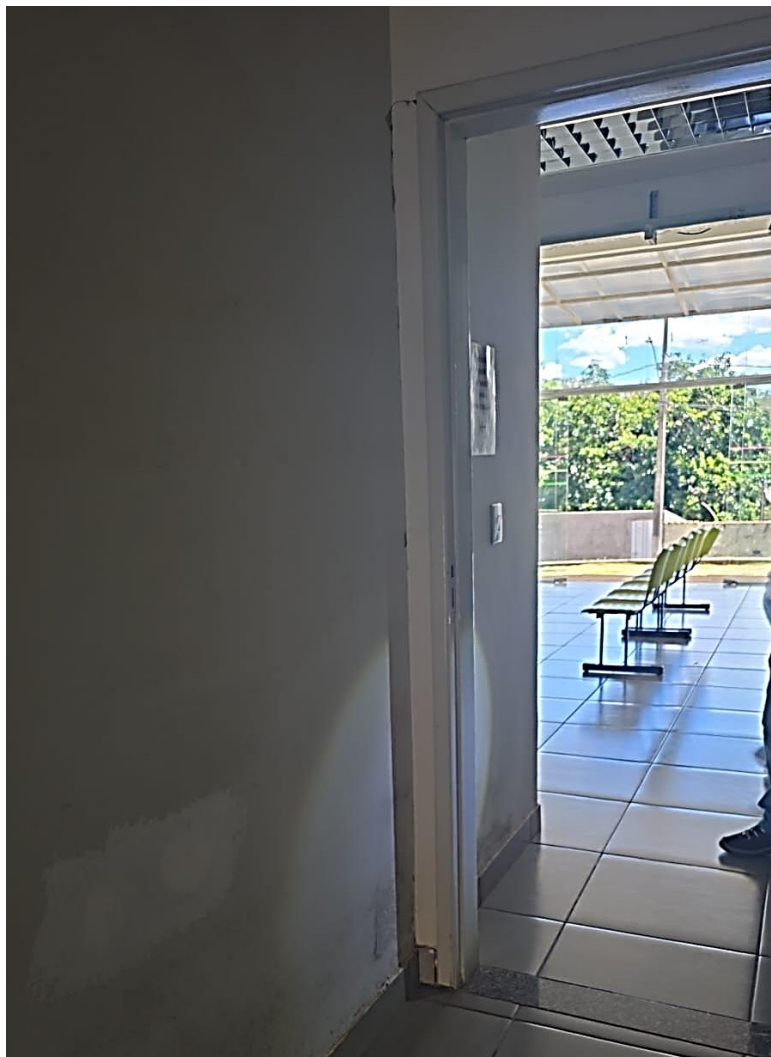
Figura 9: Corredor acesso funcionários

- Adequação porta e portal

Mitigação: Consiste na retirada da porta e do portal de madeira danificados e no fornecimento e instalação de novo conjunto de porta e portal, com dimensões compatíveis com o vão existente, incluindo ferragens, dobradiças, fechadura, elementos de fixação, acabamento e demais acessórios necessários ao perfeito funcionamento do conjunto.

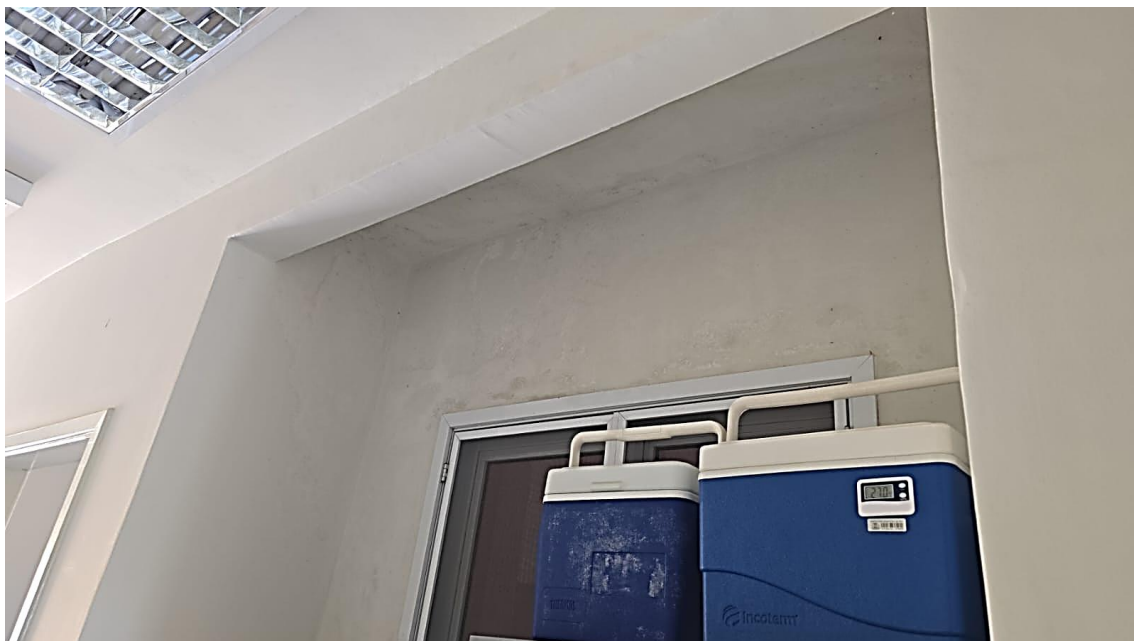
Figura 10: Corredor lateral

- **Infiltração telhado**

- **Pintura**

Mitigação: Consiste na execução do reparo do ponto de infiltração identificado na parede, mediante remoção dos revestimentos deteriorados, tratamento da superfície, aplicação de impermeabilizante adequado, recomposição do reboco e acabamento da área afetada, garantindo a estanqueidade e recuperação da superfície.

Mitigação: Consiste na remoção da pintura deteriorada, preparação e limpeza do substrato, correção das imperfeições superficiais, aplicação de fundo preparador e execução de pintura de acabamento em duas demãos, utilizando material compatível com o revestimento existente.

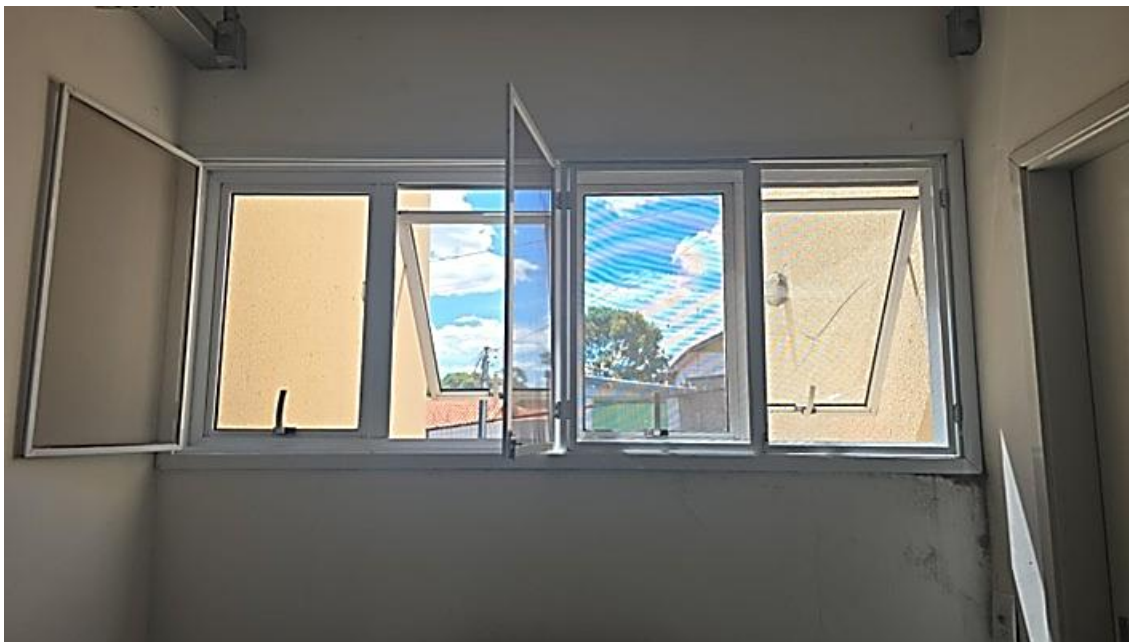
Figura 11: Corredor lateral

- Janelas quebradas

Mitigação: Consiste na retirada da janela danificada e no fornecimento e instalação de nova janela com dimensões compatíveis com o vão existente, incluindo esquadria, vidro, ferragens, elementos de fixação, vedação e acabamento necessários à perfeita instalação e funcionamento do conjunto.

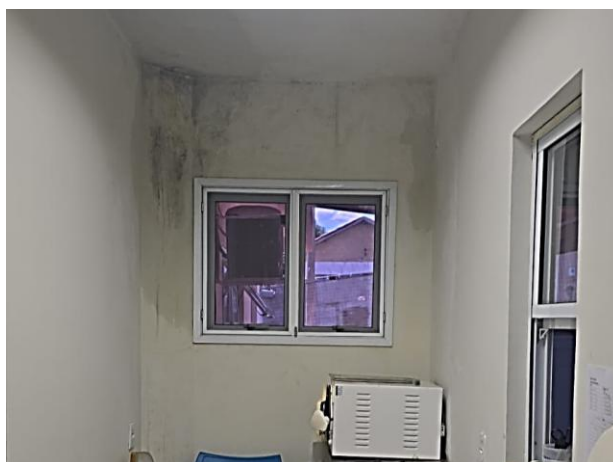
Figura 12: Sala esterilização

- Infiltração telhado

- Pintura

- Mofo pela infiltração

Mitigação: Consiste no reparo dos pontos de entrada de água existentes na cobertura, com recomposição da estanqueidade do sistema. Após o reparo, deverão ser removidas as partes do

forro de gesso deterioradas pela umidade, executada a recomposição do forro e realizados o tratamento, preparação e pintura das superfícies afetadas.

Mitigação: Consiste na correção da causa da infiltração, seguida de tratamento da área afetada com remoção da pintura danificada, reparo do substrato, aplicação de imprimação e repintura, garantindo a aderência e durabilidade do revestimento, em conformidade com normas técnicas aplicáveis.

Mitigação: Consiste na remoção do mofo existente nas superfícies afetadas, mediante limpeza e aplicação de produto fungicida adequado ao substrato. Após a completa secagem da superfície, deverá ser aplicado tratamento antimoho, fundo preparador e pintura de acabamento.

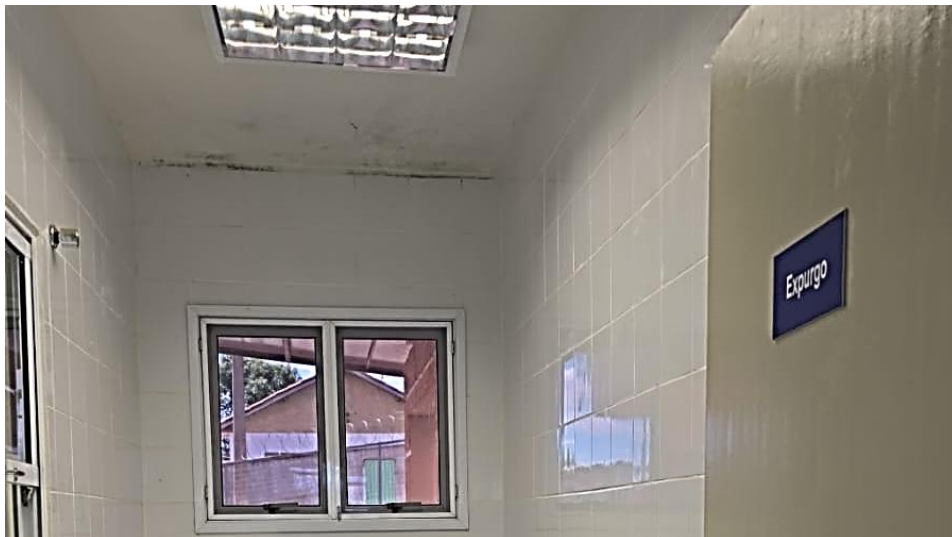
Figura 13: Sala expurgo

- Infiltração telhado

- Pintura

- Mofo pela infiltração

Mitigação: Consiste no reparo dos pontos de entrada de água existentes na cobertura, com recomposição da estanqueidade do sistema. Após o reparo, deverão ser removidas as partes do forro de gesso deterioradas pela umidade, executada a recomposição do forro e realizados o tratamento, preparação e pintura das superfícies afetadas.

Mitigação: Consiste na correção da causa da infiltração, seguida de tratamento da área afetada com remoção da pintura danificada, reparo do substrato, aplicação de imprimação e repintura, garantindo a aderência e durabilidade do revestimento, em conformidade com normas técnicas aplicáveis.

Mitigação: Consiste na remoção do mofo existente nas superfícies afetadas, mediante limpeza e aplicação de produto fungicida adequado ao substrato. Após a completa secagem da superfície, deverá ser aplicado tratamento antimoho, fundo preparador e pintura de acabamento.

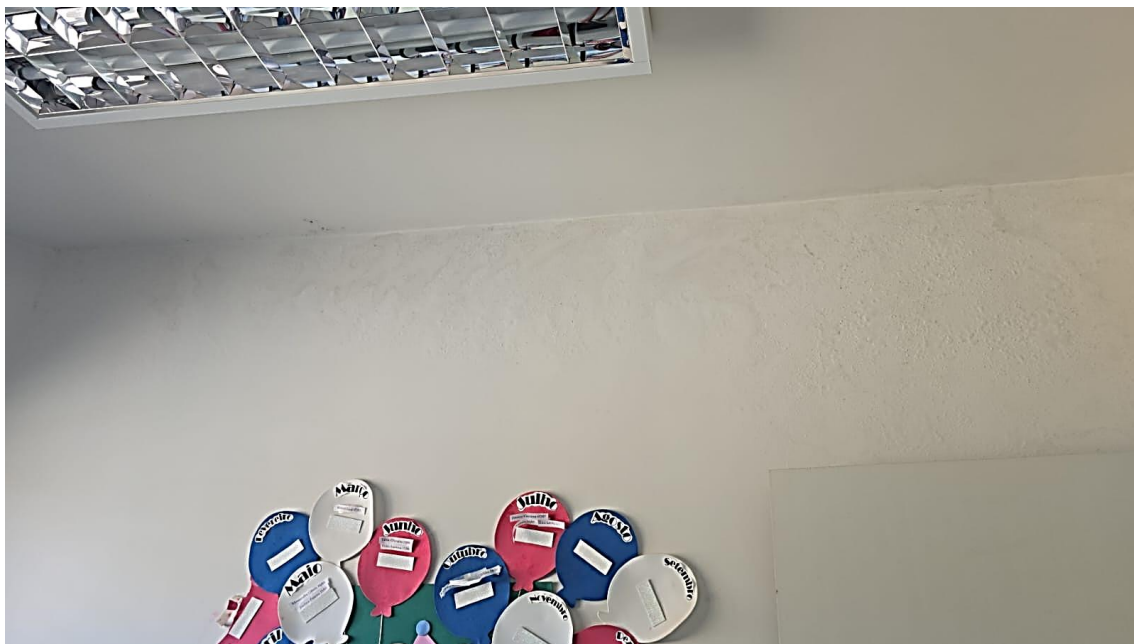
Figura 14: Sala administração

- Infiltração telhado

- Pintura

Mitigação: Consiste no reparo dos pontos de entrada de água existentes na cobertura, com recomposição da estanqueidade do sistema. Após o reparo, deverão ser removidas as partes do forro de gesso deterioradas pela umidade, executada a recomposição do forro e realizados o tratamento, preparação e pintura das superfícies afetadas.

Mitigação: Consiste na correção da causa da infiltração, seguida de tratamento da área afetada com remoção da pintura danificada, reparo do substrato, aplicação de imprimação e repintura, garantindo a aderência e durabilidade do revestimento, em conformidade com normas técnicas aplicáveis.

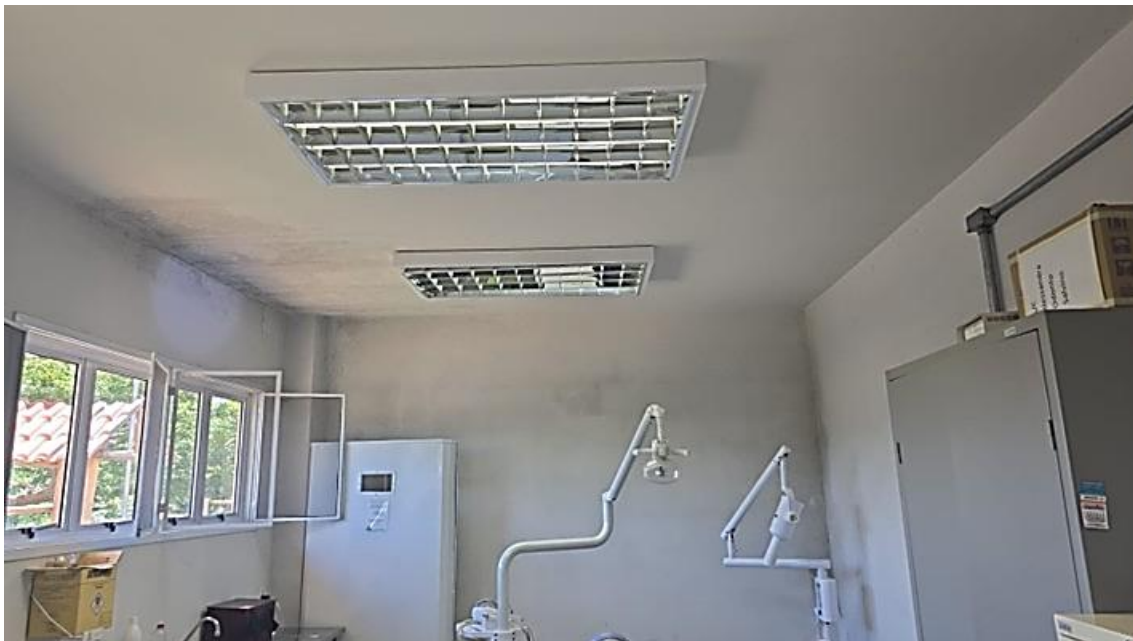
Figura 15: Sala odontológica

- **Infiltração telhado**

- **Pintura**

- **Mofo pela infiltração**

Mitigação: Consiste no reparo dos pontos de entrada de água existentes na cobertura, com recomposição da estanqueidade do sistema. Após o reparo, deverão ser removidas as partes do forro de gesso deterioradas pela umidade, executada a recomposição do forro e realizados o tratamento, preparação e pintura das superfícies afetadas.

Mitigação: Consiste na correção da causa da infiltração, seguida de tratamento da área afetada com remoção da pintura danificada, reparo do substrato, aplicação de imprimação e repintura, garantindo a aderência e durabilidade do revestimento, em conformidade com normas técnicas aplicáveis.

Mitigação: Consiste na remoção do mofo existente nas superfícies afetadas, mediante limpeza e aplicação de produto fungicida adequado ao substrato. Após a completa secagem da superfície, deverá ser aplicado tratamento antimoho, fundo preparador e pintura de acabamento.

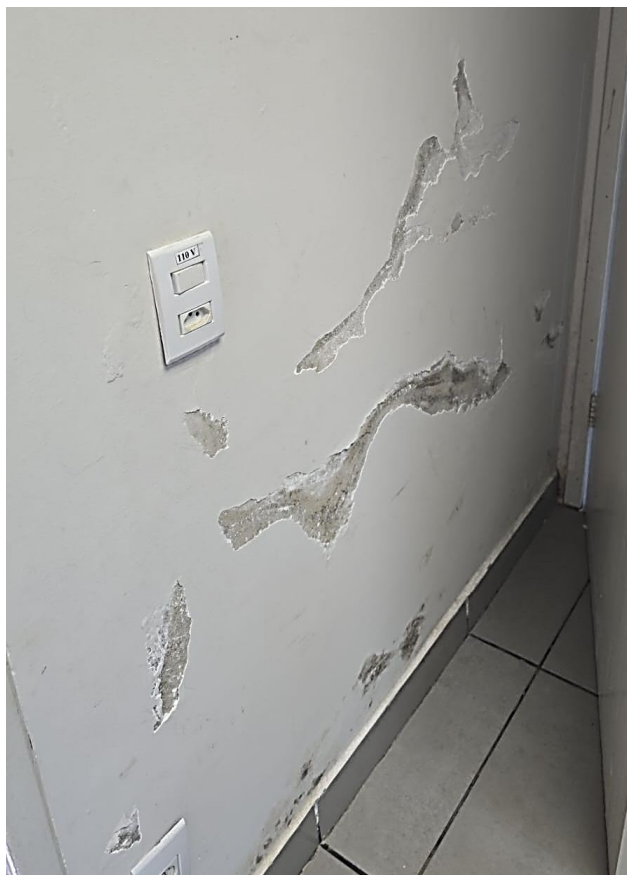
Figura 16: Sala observação

- **Infiltração pela base**

- **Pintura**

- **Acabamento**

Mitigação: Consiste no reparo dos pontos de entrada de água existentes na cobertura, com recomposição da estanqueidade do sistema. Após o reparo, deverão ser removidas as partes do forro de gesso deterioradas pela umidade, executada a recomposição do forro e realizados o tratamento, preparação e pintura das superfícies afetadas.

Mitigação: Consiste na correção da causa da infiltração, seguida de tratamento da área afetada com remoção da pintura danificada, reparo do substrato, aplicação de imprimação e repintura, garantindo a aderência e durabilidade do revestimento, em conformidade com normas técnicas aplicáveis.

Mitigação: Consiste na remoção dos materiais de acabamento deteriorados, preparação e regularização da superfície, aplicação dos materiais de recomposição compatíveis com o acabamento existente e execução da pintura ou revestimento final, garantindo a uniformidade e conservação da área reparada.

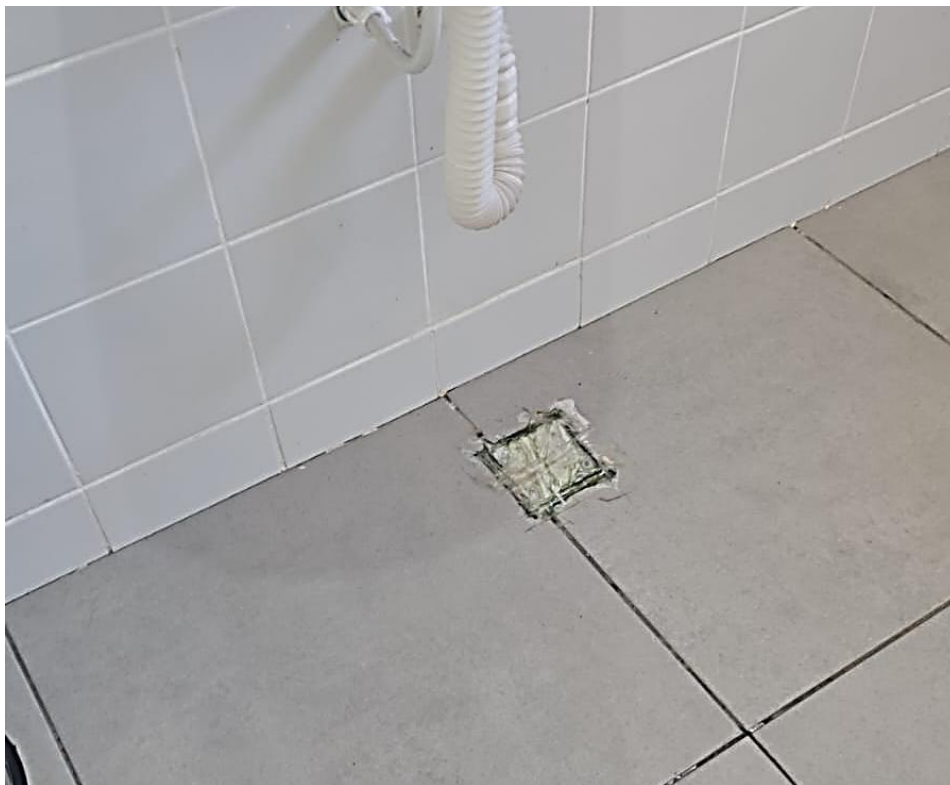
Figura 17: Sala observação

- **Reparo no ralo**

Mitigação: Consiste no fornecimento e instalação de tampa compatível com o ralo existente, incluindo os elementos necessários à fixação e perfeito encaixe, garantindo segurança, higiene e funcionalidade do sistema de drenagem.

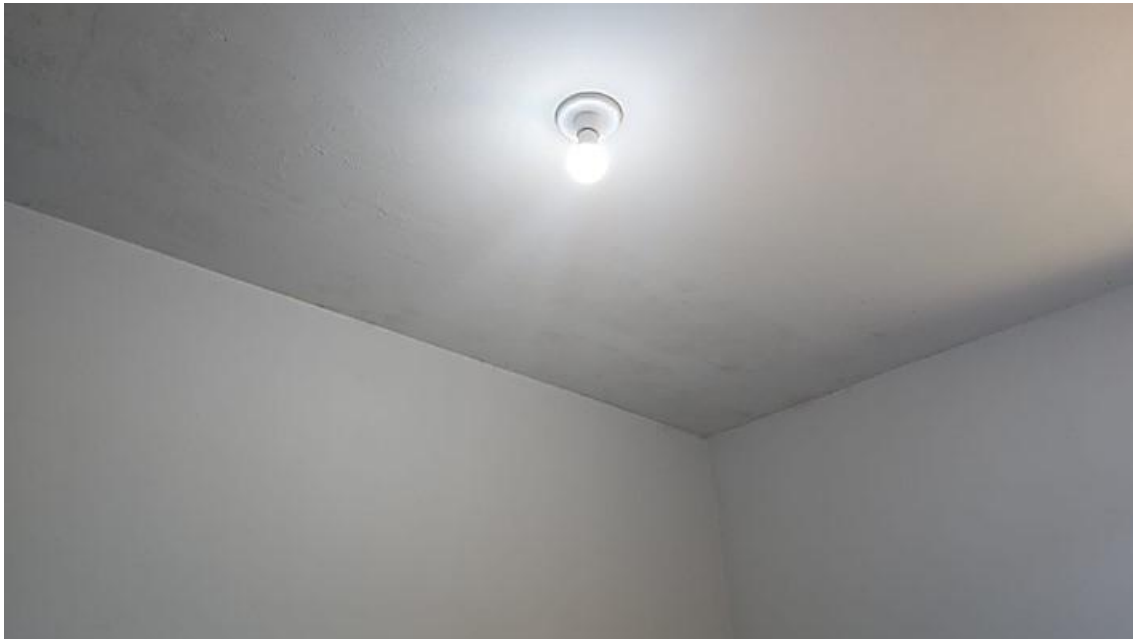
Figura 18: Sala acolhimento

- **Infiltração telhado**

- **Pintura**

Mitigação: Consiste no reparo dos pontos de entrada de água existentes na cobertura, com recomposição da estanqueidade do sistema. Após o reparo, deverão ser removidas as partes do forro de gesso deterioradas pela umidade, executada a recomposição do forro e realizados o tratamento, preparação e pintura das superfícies afetadas.

Mitigação: Consiste na remoção da pintura deteriorada, preparação e limpeza do substrato, correção das imperfeições superficiais, aplicação de fundo preparador e execução de pintura de acabamento em duas demãos.

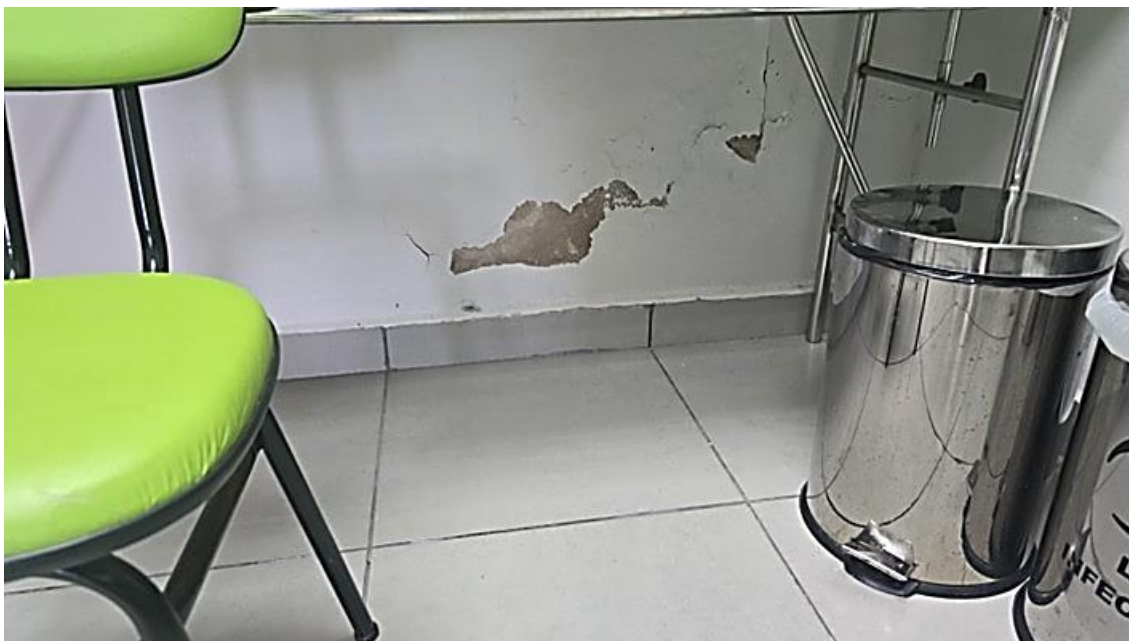
Figura 19: Sala vacina

- **Infiltração**

- **Pintura**

Mitigação: Consiste na remoção dos revestimentos deteriorados na área afetada, tratamento da superfície, aplicação de impermeabilizante adequado, recomposição do reboco e acabamento da parede, restabelecendo as condições de estanqueidade e conservação da superfície.

Mitigação: Consiste na correção da causa da infiltração, seguida de tratamento da área afetada com remoção da pintura danificada, reparo do substrato, aplicação de imprimação e repintura, garantindo a aderência e durabilidade do revestimento, em conformidade com normas técnicas aplicáveis.

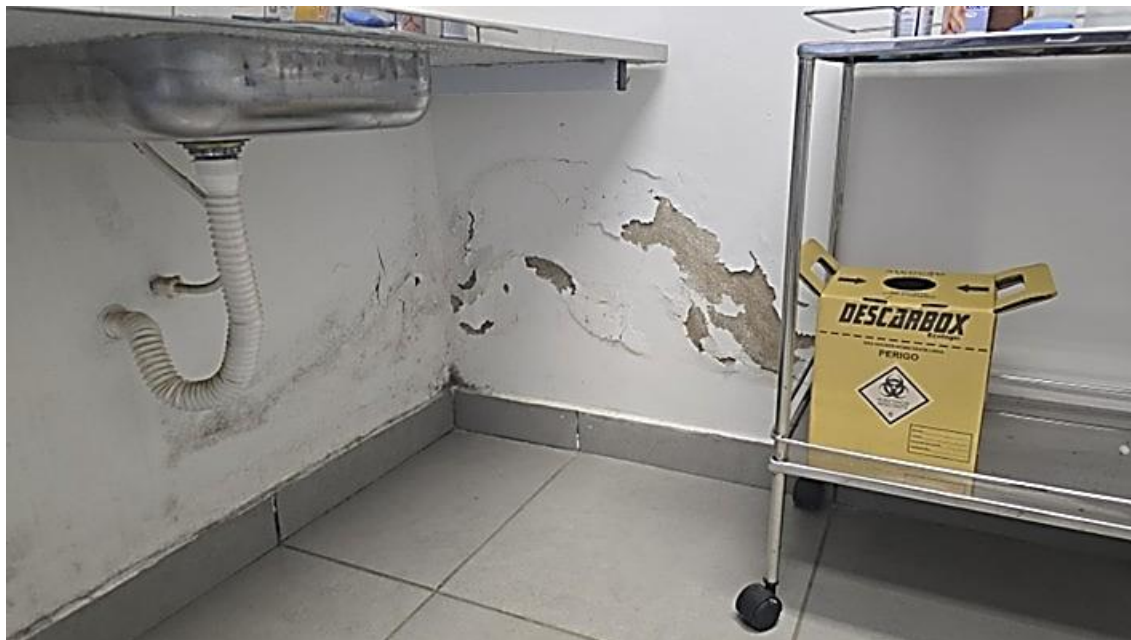
Figura 20: Sala curativo

- **Infiltração pela base**

- **Pintura**

- **Mofo pela infiltração**

Mitigação: Consiste na remoção do revestimento deteriorado na região afetada pela infiltração, preparação e limpeza do substrato, aplicação de impermeabilizante adequado, recomposição da parede com emboço e reboco, regularização da superfície e execução da pintura de acabamento.

Mitigação: Consiste na correção da causa da infiltração, seguida de tratamento da área afetada com remoção da pintura danificada, reparo do substrato, aplicação de imprimação e repintura, garantindo a aderência e durabilidade do revestimento, em conformidade com normas técnicas aplicáveis.

Mitigação: Consiste na remoção do mofo existente nas superfícies afetadas, mediante limpeza e aplicação de produto fungicida adequado ao substrato. Após a completa secagem da superfície, deverá ser aplicado tratamento antimoho, fundo preparador e pintura de acabamento.

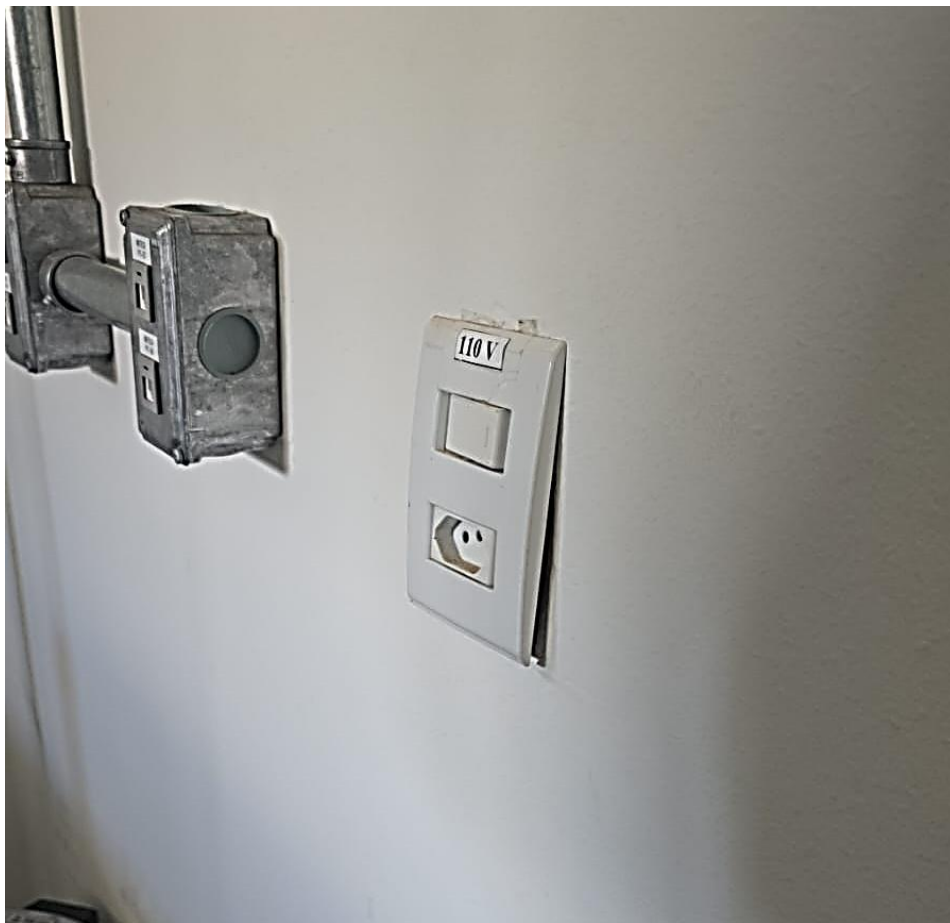
Figura 21: Sala curativo

- Adequação elétrica geral

Mitigação: consiste no fornecimento e instalação de tomadas de uso geral – TUG, incluindo a retirada das tomadas existentes danificadas ou inadequadas, instalação de novos mecanismos, espelhos e acessórios, execução das conexões elétricas e fixação dos componentes, conforme a configuração existente da instalação elétrica.

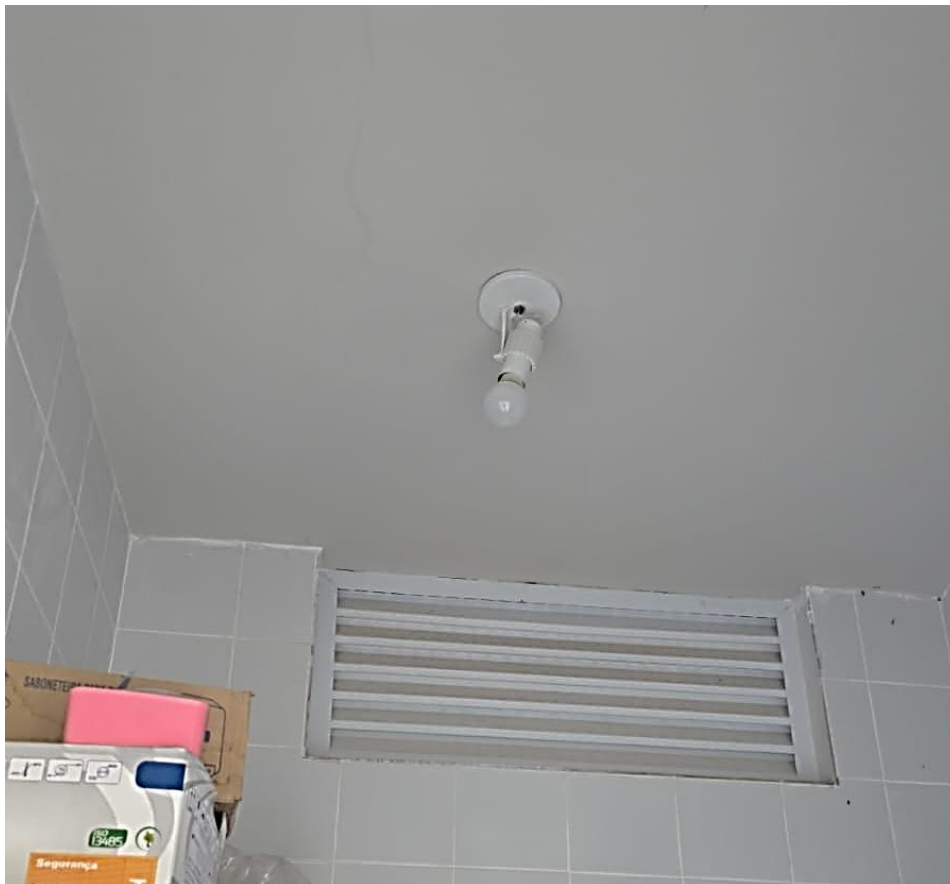
Figura 22: Sala DML

- Iluminação queimada

Mitigação: Consiste no fornecimento e instalação de luminária ou lâmpada LED de características compatíveis com a instalação existente, incluindo retirada do componente danificado, instalação, conexões, fixação e teste de funcionamento.

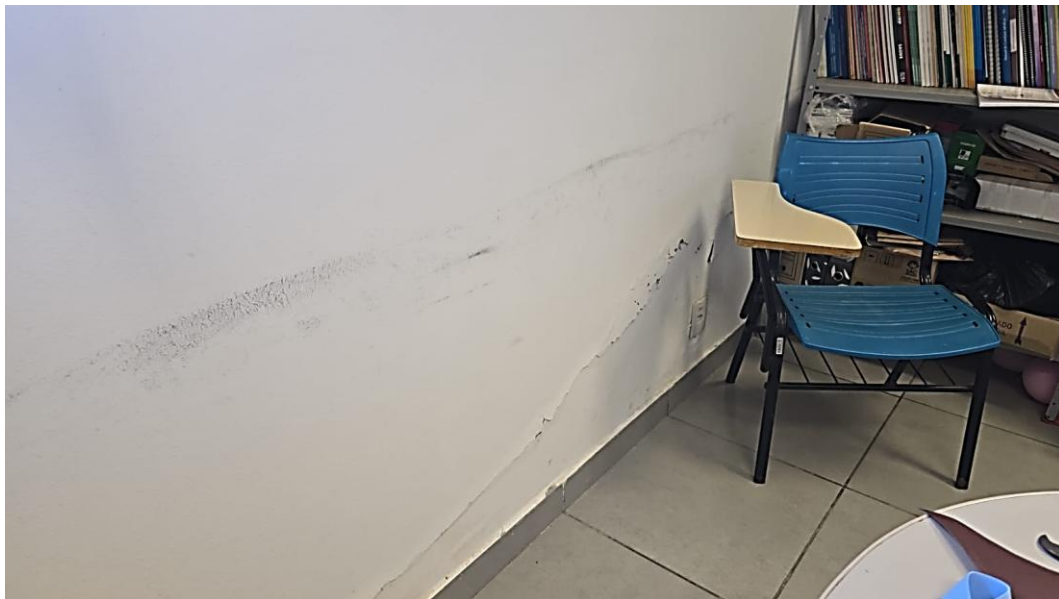
Figura 23: Sala ACS

- **Infiltração pela base**

- **Pintura**

- **Acabamento**

Mitigação: Consiste na remoção do revestimento deteriorado na região afetada pela infiltração, preparação e limpeza do substrato, aplicação de impermeabilizante adequado, recomposição da parede com emboço e reboco, regularização da superfície e execução da pintura de acabamento.

Mitigação: Consiste na correção da causa da infiltração, seguida de tratamento da área afetada com remoção da pintura danificada, reparo do substrato, aplicação de imprimação e repintura, garantindo a aderência e durabilidade do revestimento, em conformidade com normas técnicas aplicáveis.

Mitigação: Consiste na remoção dos materiais deteriorados, preparação e regularização da superfície, recomposição do acabamento com materiais compatíveis com o existente e execução da pintura ou revestimento final, garantindo uniformidade e adequada conservação da área.

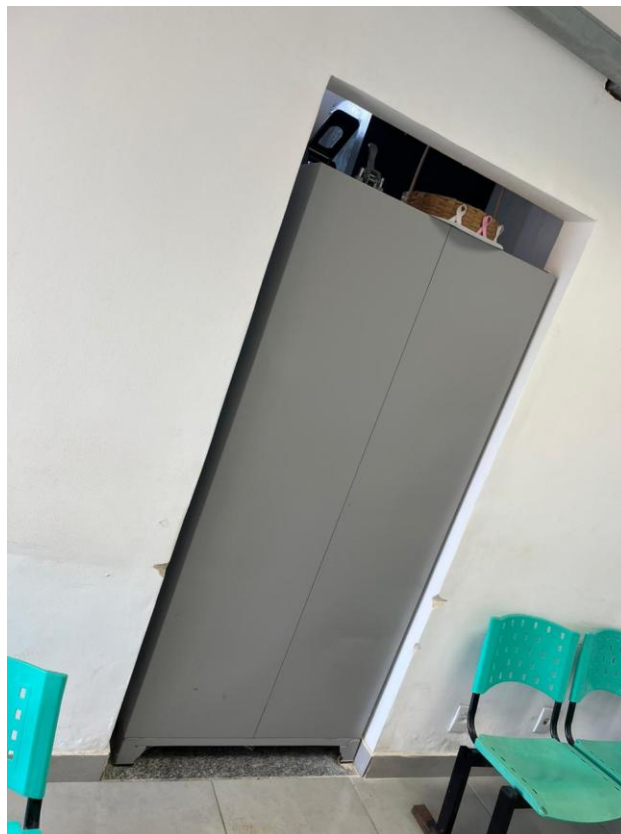
Figura 24: Sala ACS

- Fechamento de vão

Mitigação: Consiste na execução de fechamento do vão existente mediante construção de alvenaria de vedação com blocos cerâmicos, assentados com argamassa adequada, incluindo amarração à estrutura existente, execução de chapisco, emboço e reboco, regularização da superfície e pintura de acabamento, compatibilizando o novo fechamento com as paredes existentes.

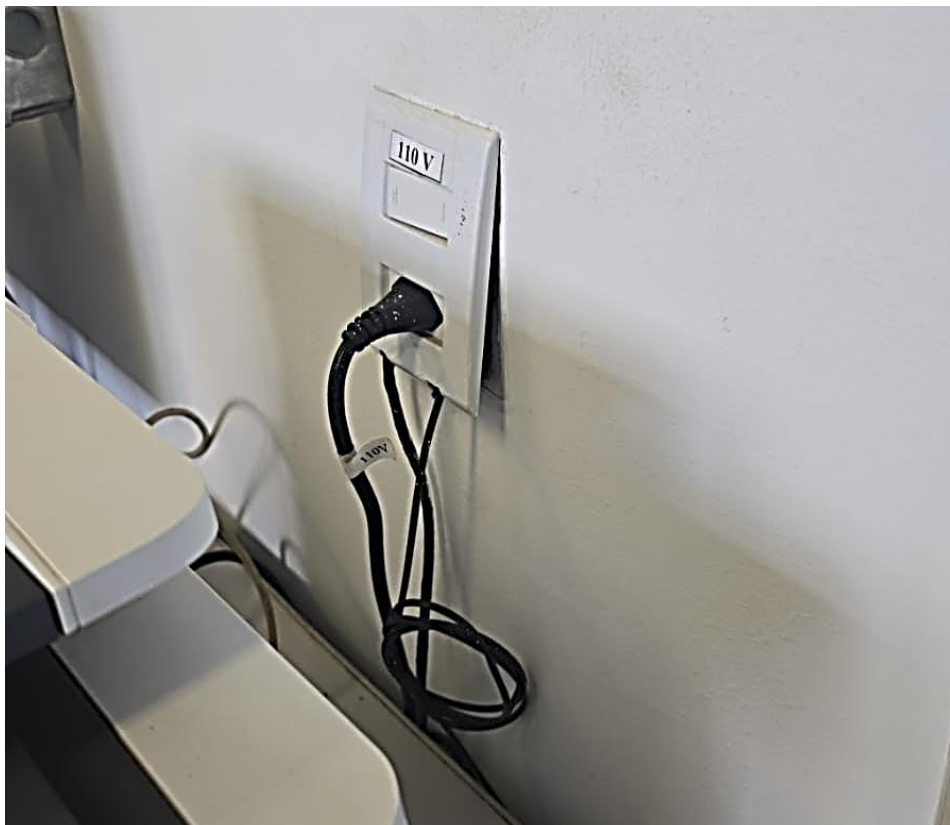
Figura 25: Sala ACS

- Adequação elétrica geral

Mitigação: Consiste no fornecimento e instalação de tomadas de uso geral – TUG, incluindo a retirada das tomadas existentes danificadas ou inadequadas, instalação de novos mecanismos, espelhos e acessórios, execução das conexões elétricas e fixação dos componentes, conforme a configuração existente da instalação elétrica.

As tomadas deverão possuir características compatíveis com a tensão e capacidade do circuito existente, sendo realizados testes de funcionamento após a instalação

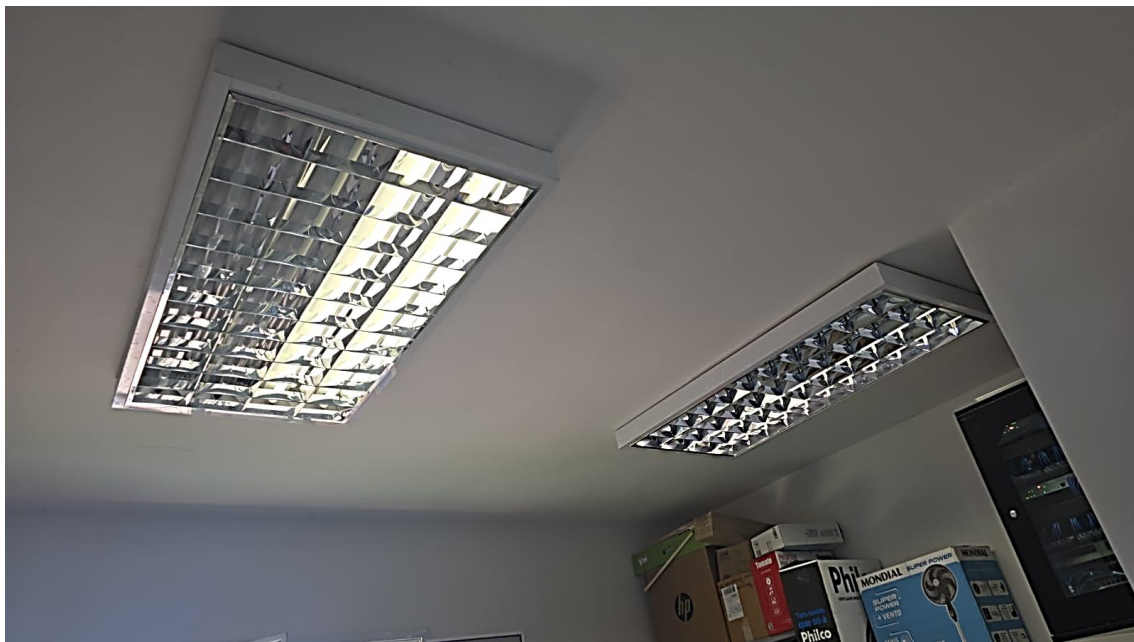
Figura 26: Sala ACS

- Iluminação queimada

Mitigação: Consiste na substituição da luminária/lâmpada queimada por unidade LED equivalente, de alta eficiência energética e durabilidade, garantindo a restauração da iluminância original, em conformidade com normas técnicas de segurança e desempenho aplicáveis.

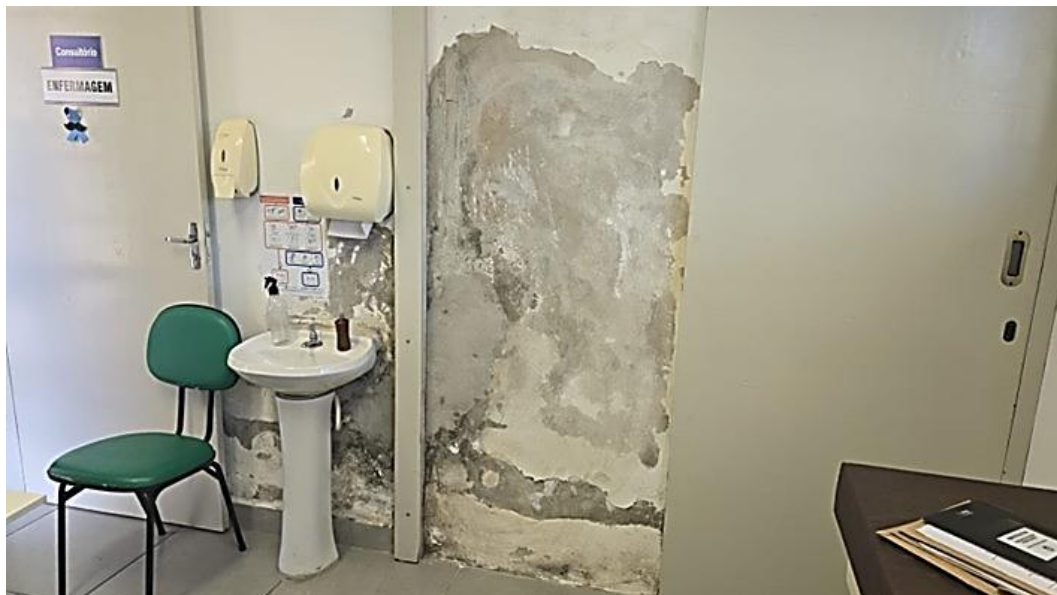
Figura 27: Consultório enfermagem

- Infiltração pela base

- **Pintura**

- **Acabamento**

- **Mofo pela infiltração**

**Mitigação:** Consiste na remoção do revestimento deteriorado na região afetada pela infiltração, preparação e limpeza do substrato, aplicação de impermeabilizante adequado, recomposição da parede com emboço e reboco, regularização da superfície e execução da pintura de acabamento.

**Mitigação:** Consiste na correção da causa da infiltração, seguida de tratamento da área afetada com remoção da pintura danificada, reparo do substrato, aplicação de imprimação e repintura, garantindo a aderência e durabilidade do revestimento, em conformidade com normas técnicas aplicáveis.

**Mitigação:** Consiste na remoção dos materiais deteriorados, preparação e regularização da superfície, recomposição do acabamento com materiais compatíveis com o existente e execução da pintura ou revestimento final, garantindo uniformidade e adequada conservação da área.

**Mitigação:** Consiste na remoção do mofo existente nas superfícies afetadas, mediante limpeza e aplicação de produto fungicida adequado ao substrato. Após a completa secagem da superfície, deverá ser aplicado tratamento antimoho, fundo preparador e pintura de acabamento.

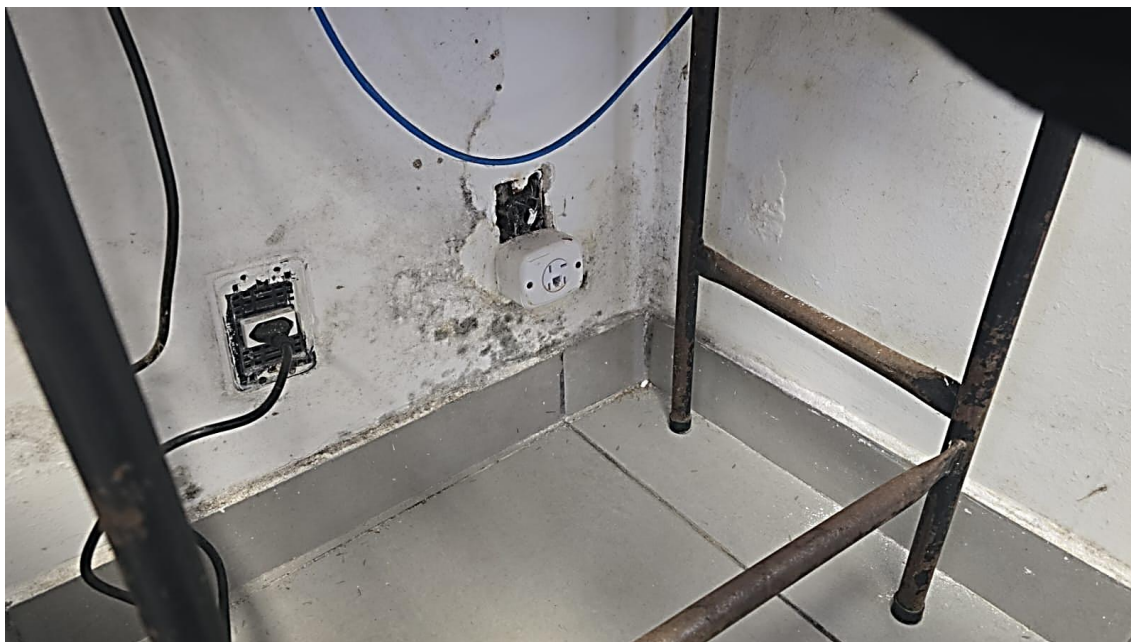
Figura 28: Consultório enfermagem

- **Adequação elétrica geral**

As tomadas deverão possuir características compatíveis com a tensão e capacidade do circuito existente, sendo realizados testes de funcionamento após a instalação.
