# MEMORIAL DESCRITIVO

## SERVIÇOS DE MANUTENÇÃO DA UNIDADE AUXILIAR DE SAÚDE SALVINO BASILIO- MUNICÍPIO DE IBIÁ/MG

Julho 2026

Obra: **Serviços de Manutenção da Unidade Auxiliar de Saúde Salvino Basilio– Município de Ibiá/MG**

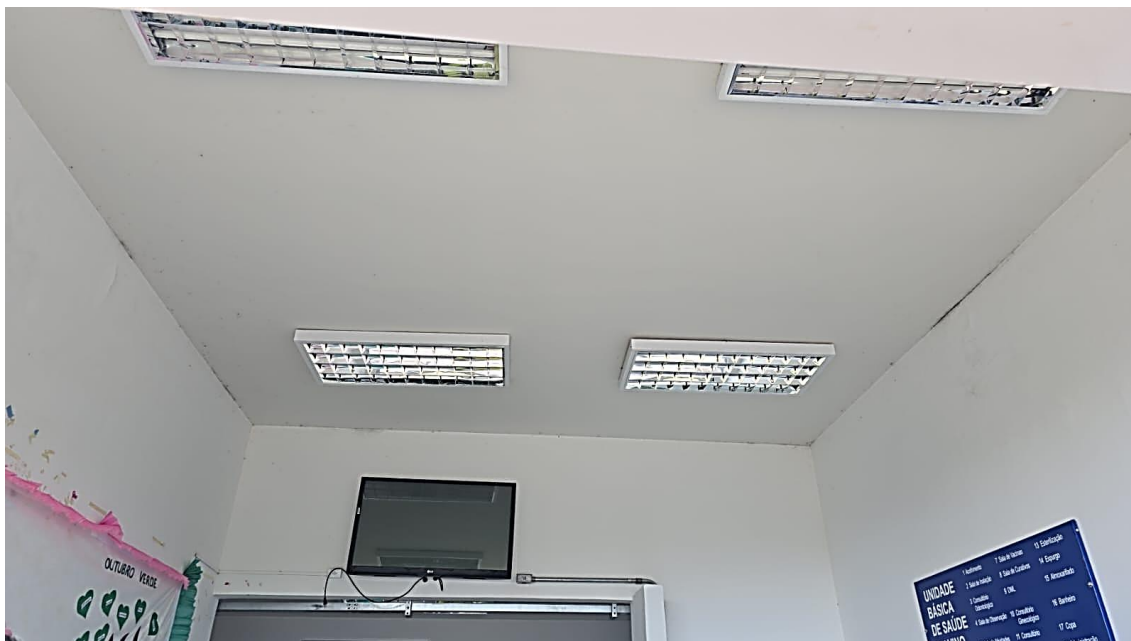
Figura 29: Recepção

- **Infiltração telhado**

- **Pintura**

- **Iluminação queimada**

Mitigação: Consiste na remoção do revestimento deteriorado na região afetada pela infiltração, preparação e limpeza do substrato, aplicação de impermeabilizante adequado, recomposição da parede com emboço e reboco, regularização da superfície e execução da pintura de acabamento.

Mitigação: Consiste na correção da causa da infiltração, seguida de tratamento da área afetada com remoção da pintura danificada, reparo do substrato, aplicação de imprimação e repintura, garantindo a aderência e durabilidade do revestimento, em conformidade com normas técnicas aplicáveis.

Mitigação: Consiste na remoção dos materiais deteriorados, preparação e regularização da superfície, recomposição do acabamento com materiais compatíveis com o existente e execução da pintura ou revestimento final, garantindo uniformidade e adequada conservação da área.

Mitigação: Consiste na substituição da luminária/lâmpada queimada por unidade LED equivalente, de alta eficiência energética e durabilidade, garantindo a restauração da iluminância original, em conformidade com normas técnicas de segurança e desempenho aplicáveis.

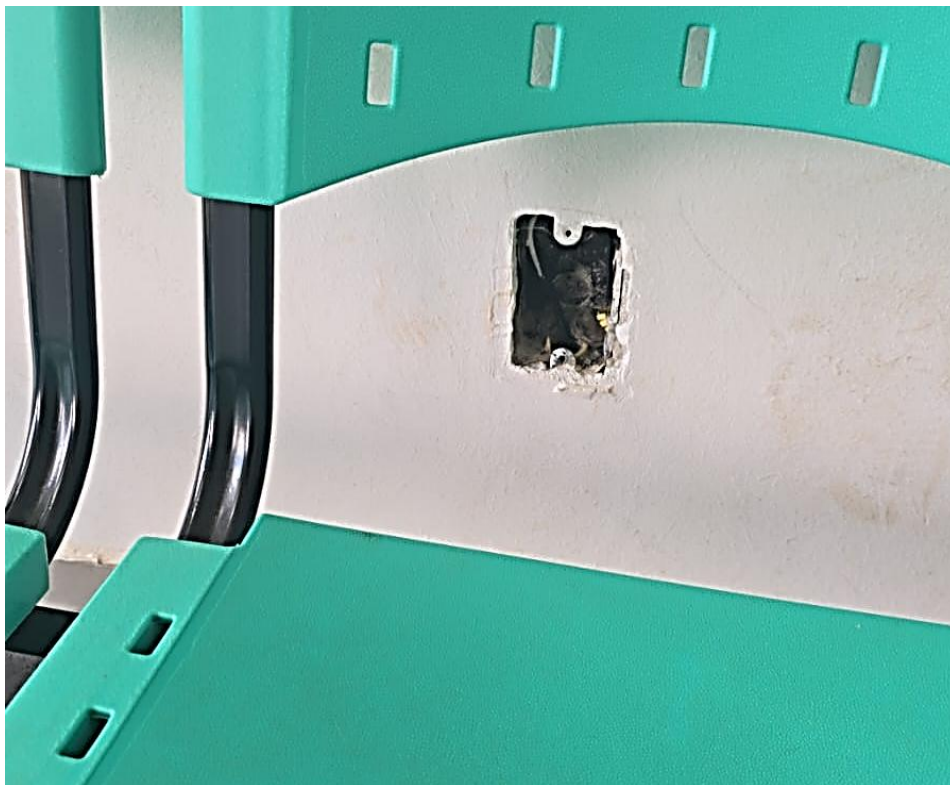
Figura 30: Recepção

- Adequação elétrica geral

As tomadas deverão possuir características compatíveis com a tensão e capacidade do circuito existente, sendo realizados testes de funcionamento após a instalação

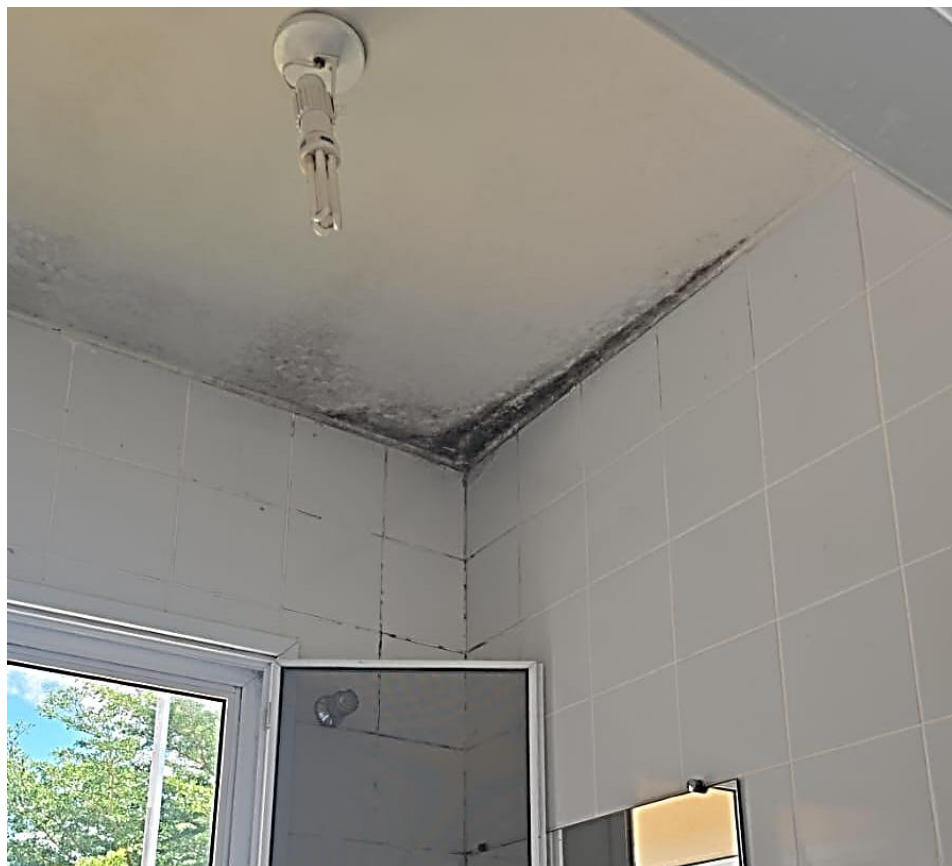
Figura 31: Banheiro masculino Recepção

- **Infiltração telhado**

Mitigação: Consiste no reparo dos pontos de entrada de água existentes na cobertura, com recomposição da estanqueidade do sistema. Após o reparo, deverão ser removidas as partes deterioradas pelo efeito da umidade, executadas as recomposições necessárias e realizados o tratamento, preparação e pintura das superfícies afetadas.

Mitigação: Consiste na remoção da pintura deteriorada, preparação e limpeza do substrato, correção das imperfeições superficiais, aplicação de fundo preparador e execução de pintura de acabamento em duas demãos.

Mitigação: Consiste na remoção dos materiais de acabamento deteriorados, preparação e regularização da superfície, recomposição com materiais compatíveis com o acabamento existente e execução do revestimento ou pintura final.

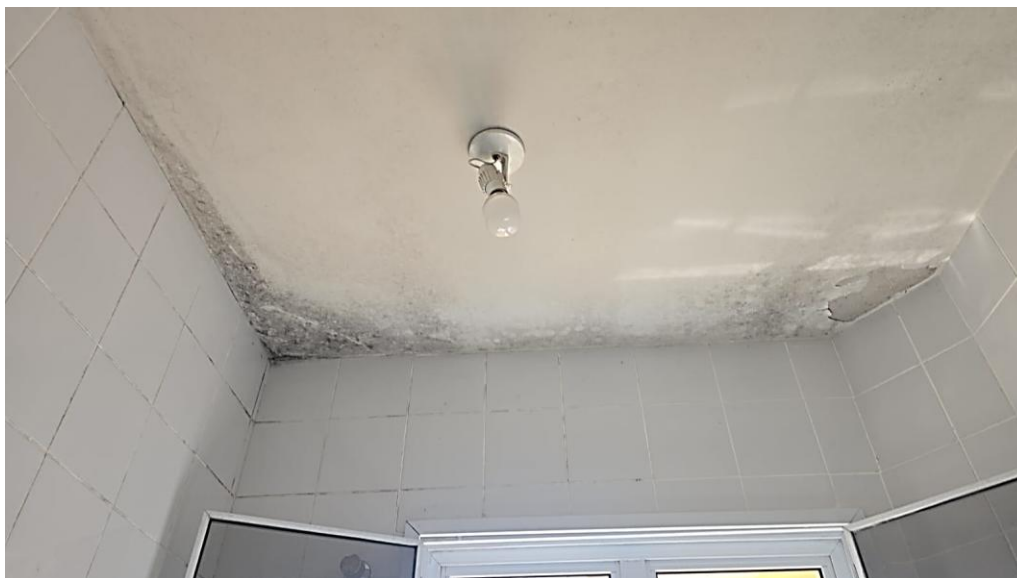
Figura 32: Banheiro feminino Recepção

- **Infiltração telhado**

Mitigação: Consiste no reparo dos pontos de entrada de água existentes na cobertura, com recomposição da estanqueidade do sistema. Após o reparo, deverão ser removidas as partes deterioradas pelo efeito da umidade, executadas as recomposições necessárias e realizados o tratamento, preparação e pintura das superfícies afetadas.

Mitigação: Consiste na remoção da pintura deteriorada, preparação e limpeza do substrato, correção das imperfeições superficiais, aplicação de fundo preparador e execução de pintura de acabamento em duas demãos.

Mitigação: Consiste na remoção dos materiais de acabamento deteriorados, preparação e regularização da superfície, recomposição com materiais compatíveis com o acabamento existente e execução do revestimento ou pintura final.

Mitigação: Consiste no fornecimento e instalação de torneira nova, compatível com o ponto hidráulico existente, incluindo retirada da torneira danificada, instalação do novo componente, materiais de vedação, conexões e teste de funcionamento e estanqueidade.

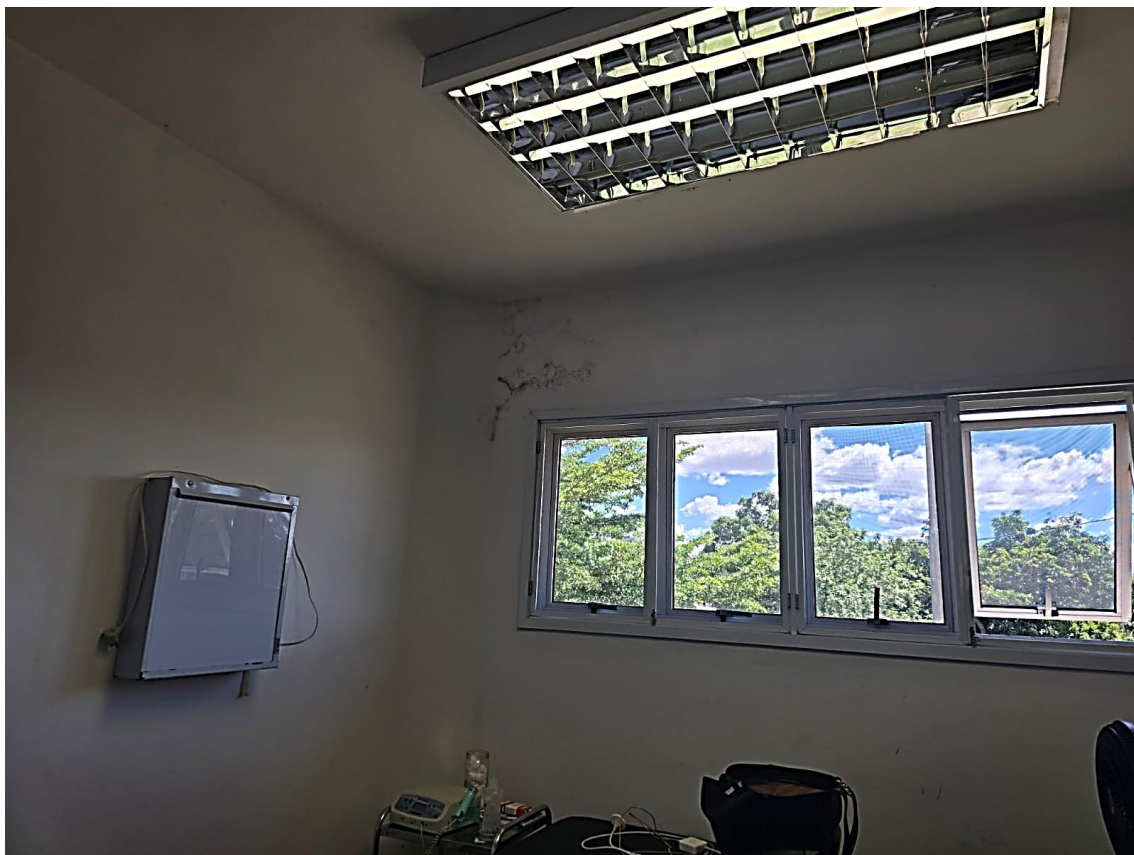
Figura 33: Consultório médico

- Infiltração telhado

- Mofo pela infiltração

Mitigação: Consiste no reparo dos pontos de entrada de água existentes na cobertura, com recomposição da estanqueidade do sistema. Após o reparo, deverão ser removidas as partes deterioradas pelo efeito da umidade, executadas as recomposições necessárias e realizados o tratamento, preparação e pintura das superfícies afetadas.

Mitigação: Consiste na remoção da pintura deteriorada, preparação e limpeza do substrato, correção das imperfeições superficiais, aplicação de fundo preparador e execução de pintura de acabamento em duas demãos.

Mitigação: Consiste na remoção dos materiais de acabamento deteriorados, preparação e regularização da superfície, recomposição com materiais compatíveis com o acabamento existente e execução do revestimento ou pintura final.

Mitigação: Consiste na remoção do mofo existente nas superfícies afetadas, mediante limpeza e aplicação de produto fungicida adequado ao substrato. Após a completa secagem da superfície, deverá ser aplicado tratamento antimoho, fundo preparador e pintura de acabamento.

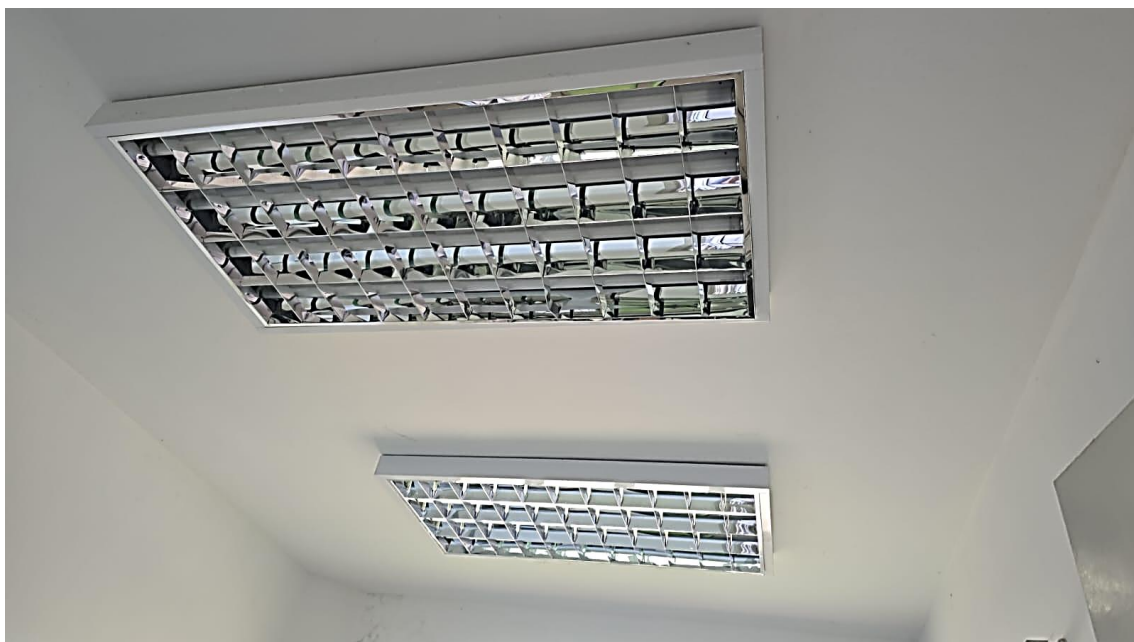
Figura 34: Consultório médico

- Iluminação queimada
