# **MEMORIAL DESCRITIVO**

Obra: **Serviços de Manutenção da Unidade Básica de Saúde Dr. Saul Mendes de Paiva– Município de Ibiá/MG**

Proponente: **Prefeitura Municipal de Ibiá**

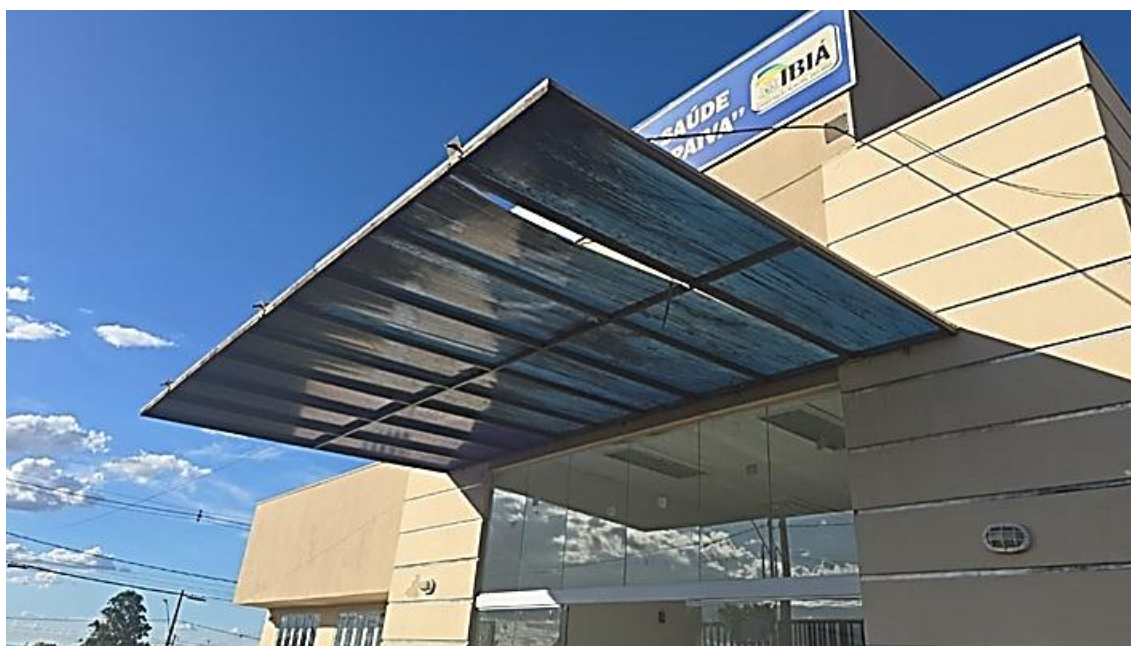
Figura 2: Área Externa

- **Reparo cobertura Recepção**

Mitigação: A mitigação consiste na troca do toldo, garantindo a estanqueidade, segurança e durabilidade da estrutura, em conformidade com normas técnicas aplicáveis e padrões de segurança.

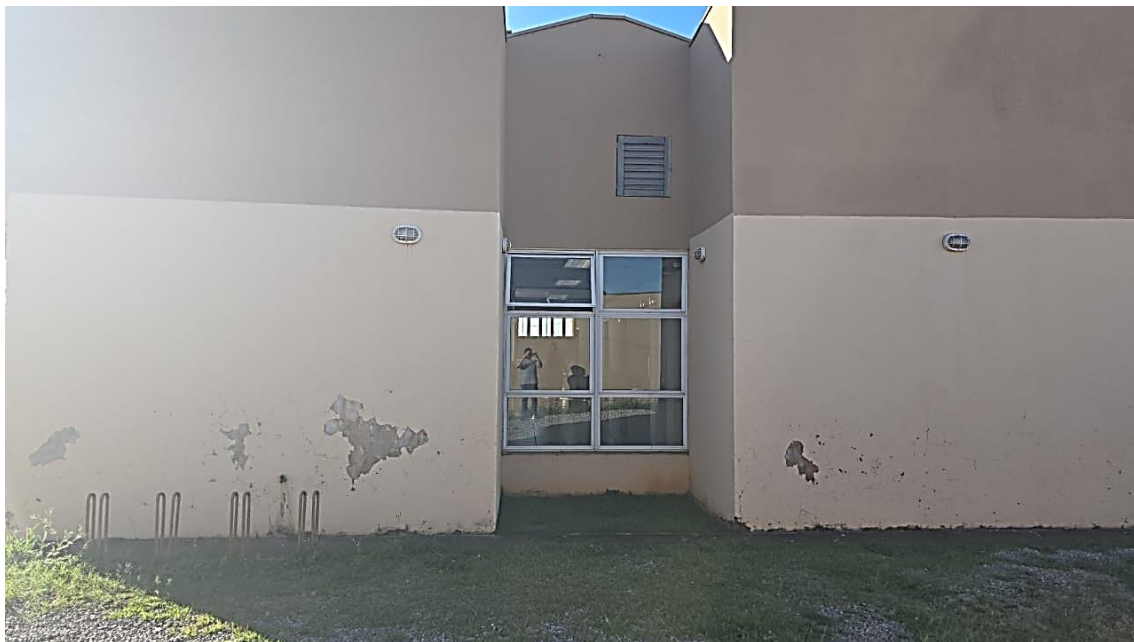
Figura 3: Área Externa

- **Infiltração**

Mitigação: Consiste no descascamento das áreas danificadas, aplicação de revestimento impermeabilizante e posterior repintura, visando corrigir as manifestações de infiltração, restabelecer a estanqueidade e garantir a durabilidade dos serviços executados, em conformidade com as normas técnicas aplicáveis.

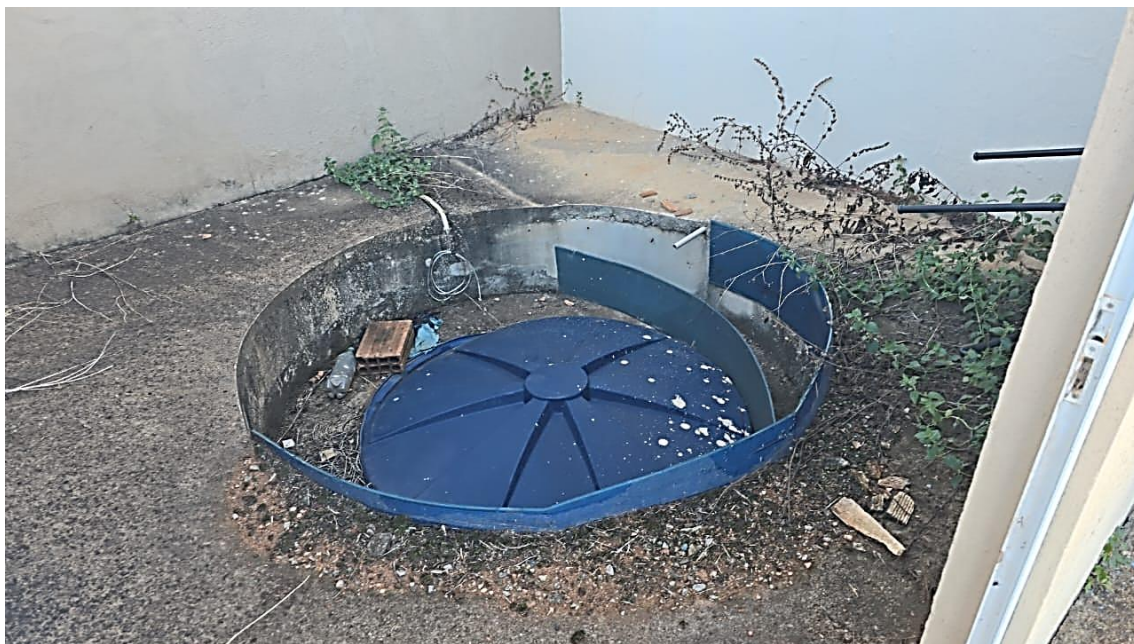
Figura 4: Área Externa

- Fechamento Caixa

Mitigação: A mitigação consiste na desativação da caixa d'água e remoção da mesma.

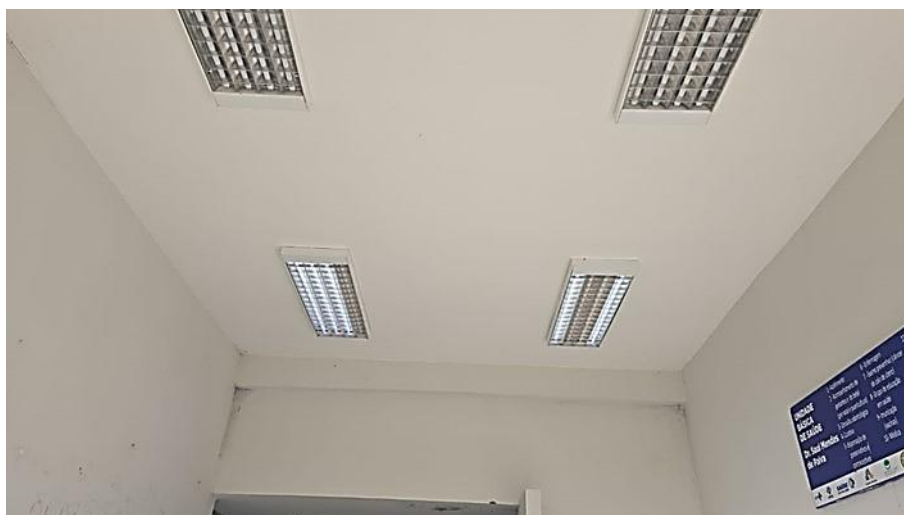
Figura 5: Recepção

- Infiltração telhado

- Iluminação queimada

Mitigação: Consiste no descascamento das áreas afetadas, execução dos reparos necessários no telhado e posterior repintura das áreas danificadas, visando corrigir os pontos de infiltração, restabelecer a estanqueidade e garantir a durabilidade da solução, em conformidade com as normas técnicas aplicáveis.

Mitigação: Consiste na substituição da luminária ou lâmpada queimada por unidade LED equivalente, visando restabelecer a iluminação adequada do ambiente, conforme as normas técnicas aplicáveis.

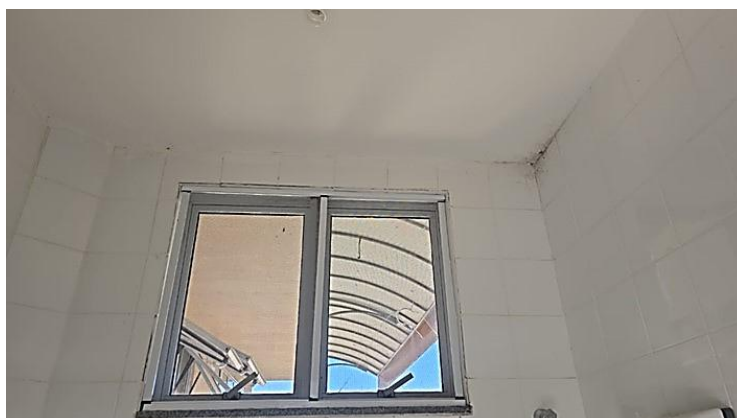
Figura 6: Banheiro Masculino Recepção

- Infiltração telhado

- Janela com vidro quebrado

Mitigação: Consiste no descascamento das áreas afetadas, execução dos reparos necessários no telhado e posterior repintura das áreas danificadas, visando corrigir os pontos de infiltração, restabelecer a estanqueidade e garantir a durabilidade da solução, em conformidade com as normas técnicas aplicáveis.

Mitigação: Consiste na remoção do vidro quebrado e instalação de novo vidro adequado, com a devida vedação, garantindo a segurança e a estanqueidade da janela.

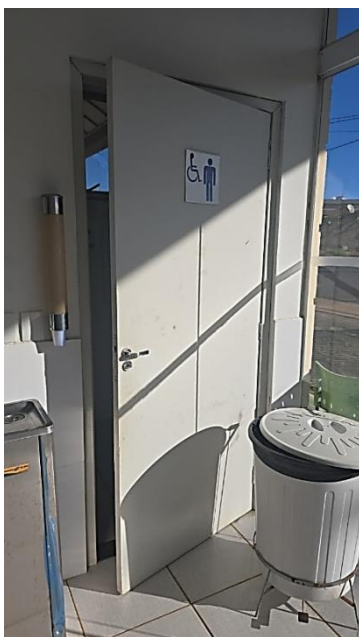
Figura 7: Banheiro Masculino Recepção

- Maçaneta danificada

Mitigação: Consiste na substituição da maçaneta danificada, garantindo o adequado funcionamento e segurança da porta.

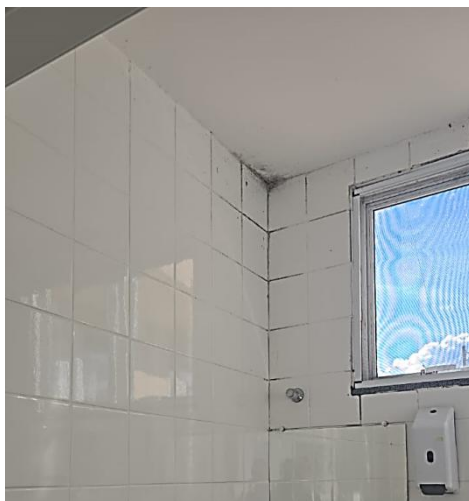
Figura 8: Banheiro Feminino Recepção

- Infiltração telhado

Mitigação: Consiste no descascamento das áreas afetadas, execução dos reparos necessários no telhado e posterior repintura das áreas danificadas, visando corrigir os pontos de infiltração, restabelecer a estanqueidade e garantir a durabilidade da solução, em conformidade com as normas técnicas aplicáveis.

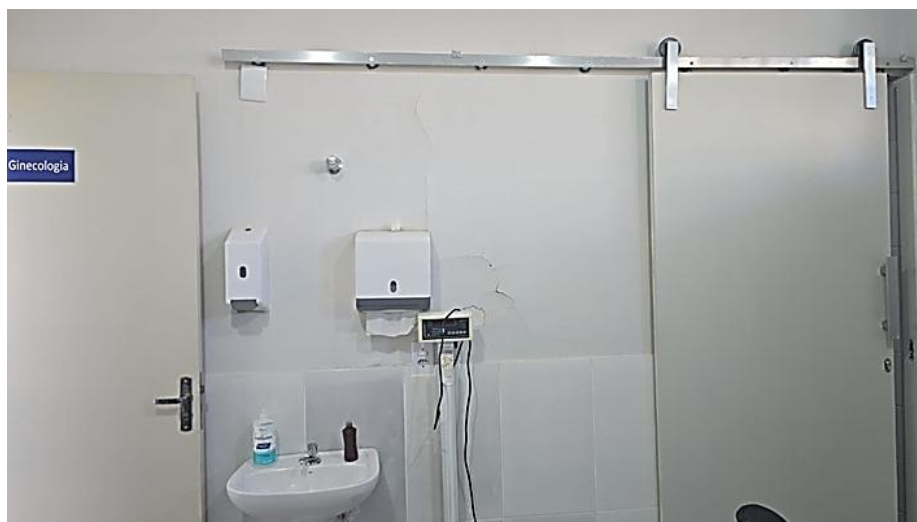
Figura 9: Sala ginecológica

- Infiltração

Mitigação: Consiste no descascamento das áreas danificadas, aplicação de revestimento impermeabilizante e posterior repintura, visando corrigir as manifestações de infiltração, restabelecer a estanqueidade e garantir a durabilidade dos serviços executados, em conformidade com as normas técnicas aplicáveis.

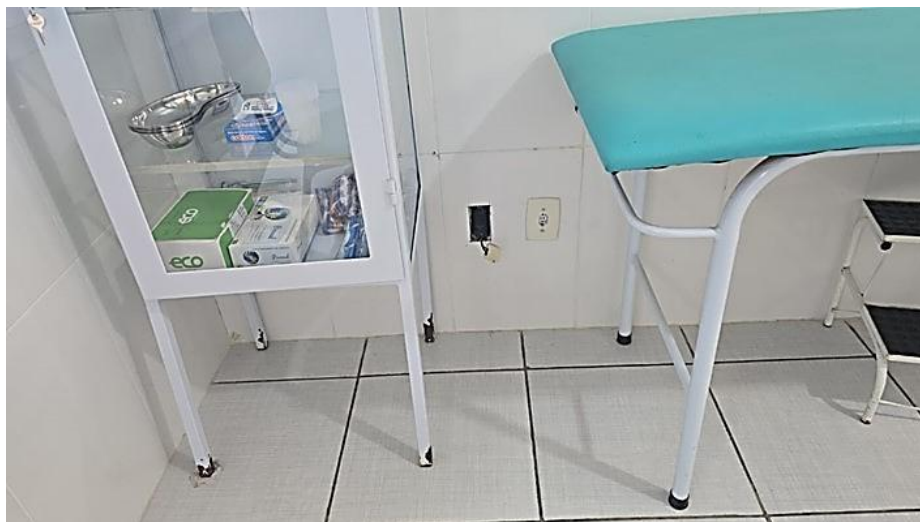
Figura 10: Sala Curativo

- **Adequação elétrica geral**

Consiste na substituição das tomadas de uso geral (TUG) e dos componentes necessários à instalação, com verificação do seu funcionamento e fornecimento adequado de energia elétrica.

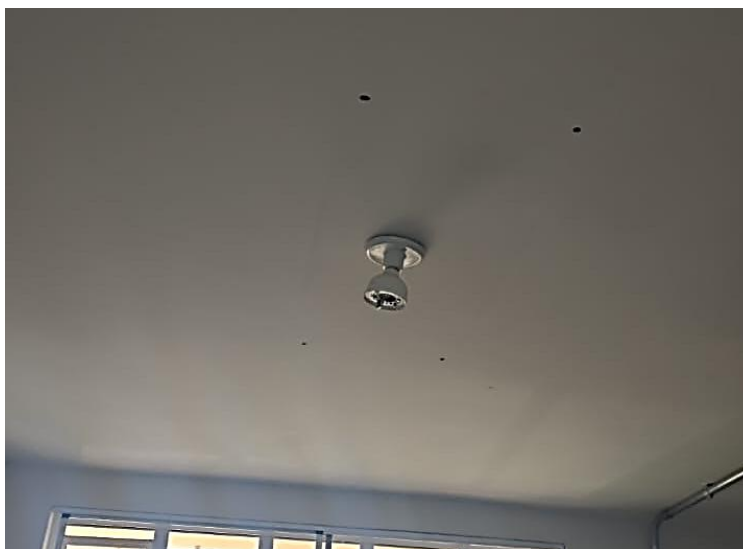
Figura 11: Sala Agente de Saúde

- **Iluminação queimada**

Mitigação: Consiste na substituição da luminária ou lâmpada queimada por unidade LED equivalente, garantindo o adequado funcionamento e iluminação do ambiente.

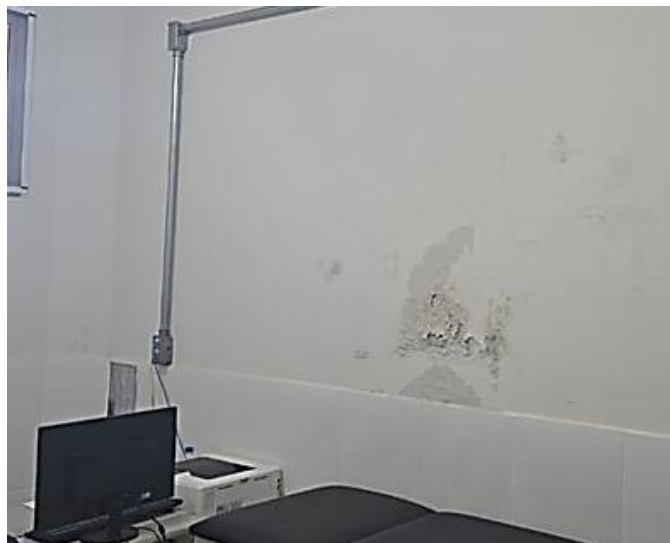
Figura 12: Consultório Médico

- Infiltração

Mitigação: Consiste no descascamento das áreas danificadas, aplicação de revestimento impermeabilizante e posterior repintura, visando corrigir as manifestações de infiltração, restabelecer a estanqueidade e garantir a durabilidade dos serviços executados, em conformidade com as normas técnicas aplicáveis.

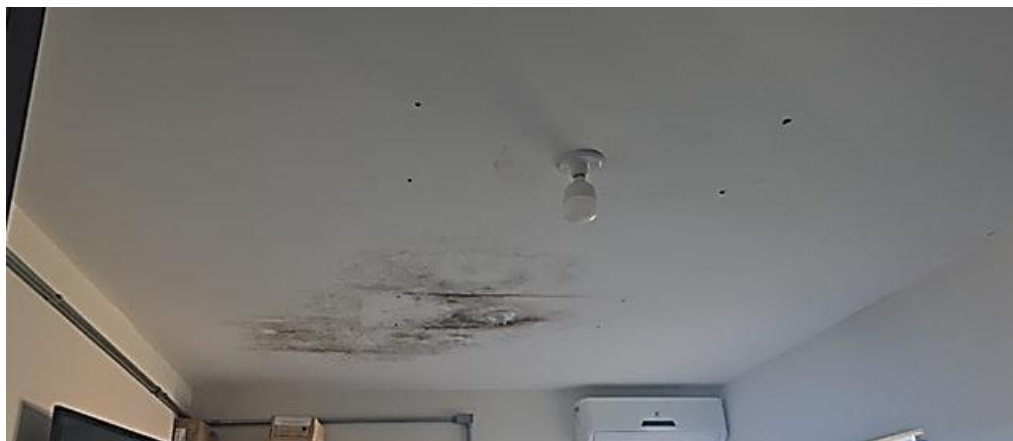
Figura 13: Sala Atividades

- Infiltração telhado

- Iluminação queimada

Mitigação: Consiste no descascamento das áreas afetadas, execução dos reparos necessários no telhado e posterior repintura das áreas danificadas, visando corrigir os pontos de infiltração, restabelecer a estanqueidade e garantir a durabilidade da solução, em conformidade com as normas técnicas aplicáveis.

Mitigação: Consiste na substituição da luminária ou lâmpada queimada por unidade LED equivalente, garantindo o adequado funcionamento e iluminação do ambiente.

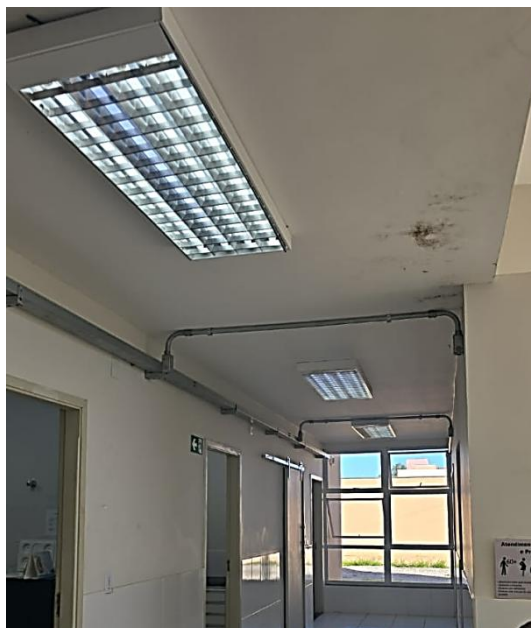
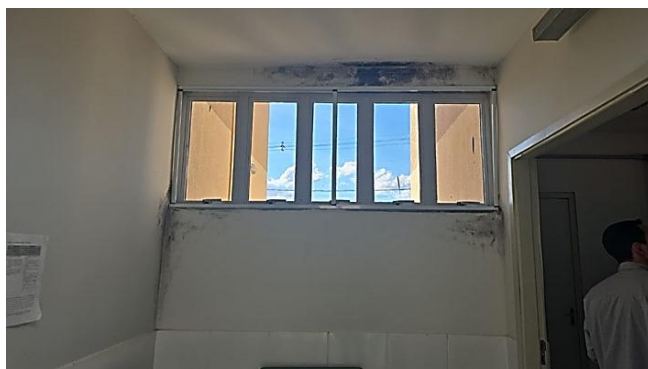
- Infiltração telhado

- Adequação elétrica geral

Mitigação: Consiste no descascamento das áreas afetadas, execução dos reparos necessários no telhado e posterior repintura das áreas danificadas, visando corrigir os pontos de infiltração, restabelecer a estanqueidade e garantir a durabilidade da solução, em conformidade com as normas técnicas aplicáveis.

Mitigação: consiste na troca das tomadas de uso geral (TUG), todas suas peças que se fazem necessário na instalação.

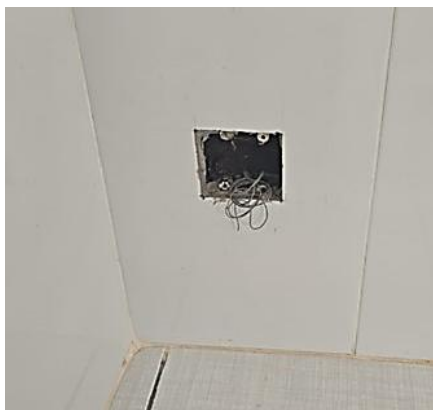
Figura 16: Sala Acolhimento

- Adequação elétrica geral

Consiste na substituição das tomadas de uso geral (TUG) e dos componentes necessários à instalação, com verificação do seu funcionamento e fornecimento adequado de energia elétrica.

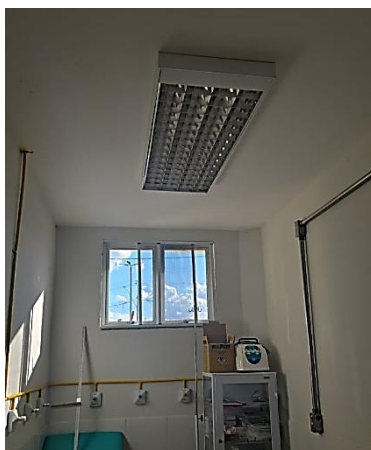
Figura 17: Sala Inalação

- Iluminação queimada

Mitigação: Consiste na substituição da luminária ou lâmpada queimada por unidade LED equivalente, garantindo o adequado funcionamento e iluminação do ambiente.

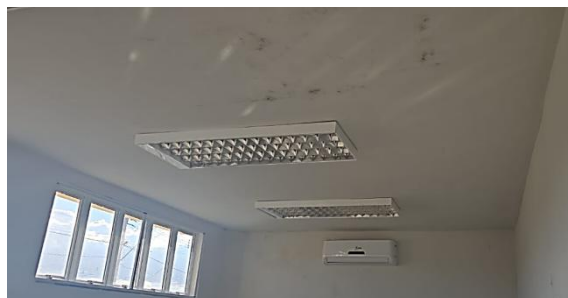
Figura 18: Consultório Odontológico

- Infiltração telhado

Mitigação: Consiste no descascamento das áreas afetadas, execução dos reparos necessários no telhado e posterior repintura das áreas danificadas, visando corrigir os pontos de infiltração, restabelecer a estanqueidade e garantir a durabilidade da solução, em conformidade com as normas técnicas aplicáveis.

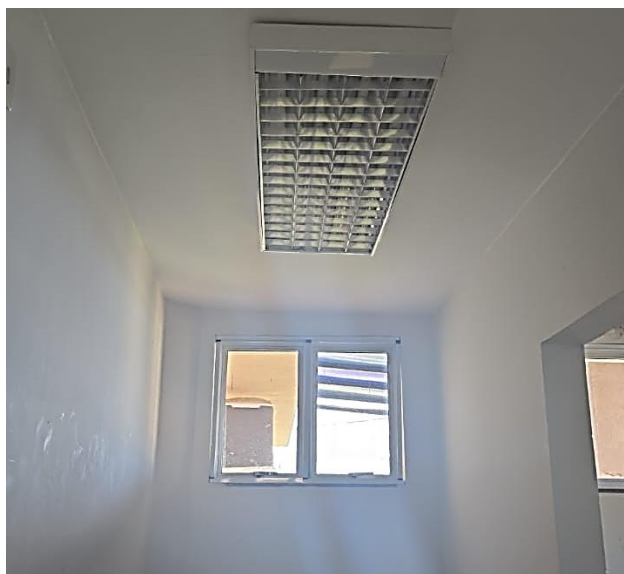
Figura 19: Sala Esterilização

- Iluminação queimada

Mitigação: Consiste na substituição da luminária ou lâmpada queimada por unidade LED equivalente, garantindo o adequado funcionamento e iluminação do ambiente.

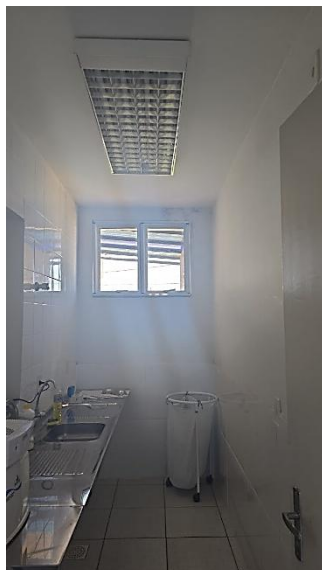
Figura 20: Sala Expurgo

- Infiltração telhado

Mitigação: Consiste no descascamento das áreas afetadas, execução dos reparos necessários no telhado e posterior repintura das áreas danificadas, visando corrigir os pontos de infiltração, restabelecer a estanqueidade e garantir a durabilidade da solução, em conformidade com as normas técnicas aplicáveis.

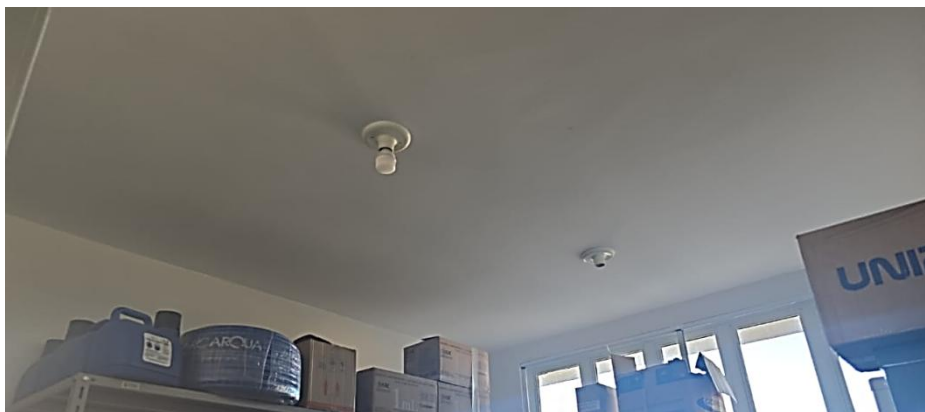
Figura 21: Sala Administração

- Iluminação queimada

Mitigação: Consiste na substituição da luminária ou lâmpada queimada por unidade LED equivalente, garantindo o adequado funcionamento e iluminação do ambiente.
